การประเมินความเสียหายแผงเซลล์แสงอาทิตย์แบบติดตั้งบนพื้นดินด้วยภาพถ่าย  
และภาพความร้อนจากอากาศยานไร้คนขับ  
Assessing Damage to Solar Farm using Photographs and Thermal Image  
from Unmanned Aerial Vehicles

พลากร พรหมเมศรี<sup>1\*</sup>  
Palakorn Prommet<sup>1\*</sup>

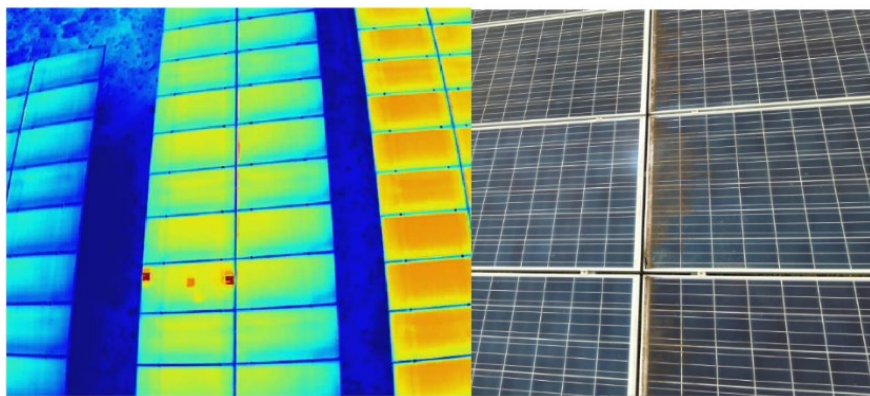
ภาพที่ 1 ลักษณะภาพถ่ายความเสียหายของโครงการผลิตพลังงานไฟฟ้าจากเซลล์แสงอาทิตย์

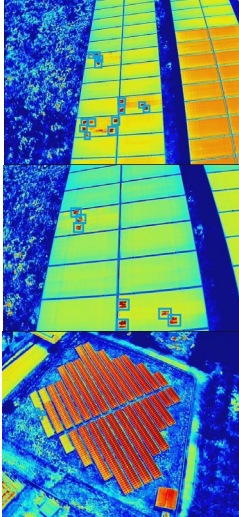
| ประเภทความเสียหาย | ภาพประกอบ | สาเหตุ | หมายเหตุ |
|---|---|---|---|
| เกิดจุดความร้อนบนแผงเซลล์แสงอาทิตย์ | | ค่าความต้านทานของเซลล์สูงเนื่องจากกระบวนการเชื่อมต่อไม่เหมาะสม | ภาพถ่ายความร้อน |

| ประเภทความเสียหาย | ภาพประกอบ | ตำแหน่งความเสียหาย/วงจรเชื่อมต่อ | หมายเหตุ |
|---|---|---|---|
| เกิดจุดความร้อนบนแผงเซลล์แสงอาทิตย์ | | วงจรที่ 79-81, ดี.ซี.คอมไบเนอร์ 6 | ภาพถ่ายความร้อน |

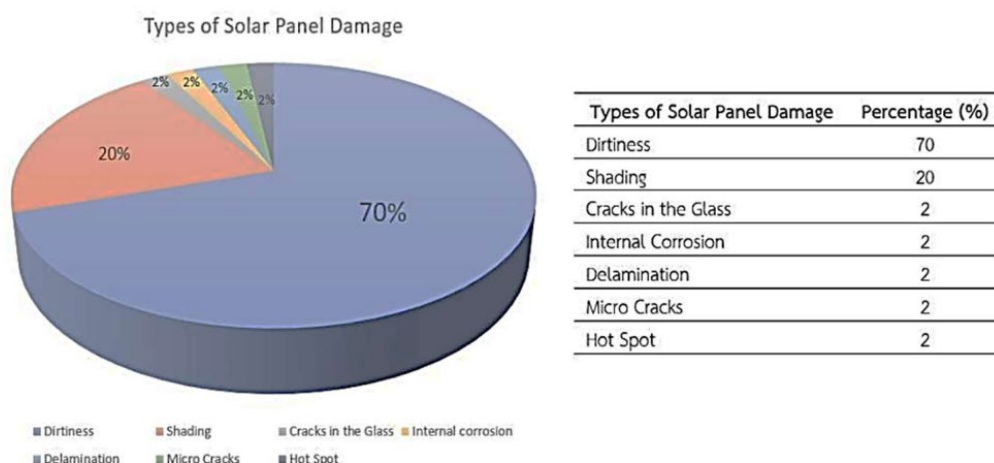
**ภาพที่ 4** ชนิดความเสียหายแผงเซลล์แสงอาทิตย์โครงการผลิตพลังงานไฟฟ้าจากเซลล์แสงอาทิตย์บนพื้นดิน มหาวิทยาลัยราชภัฏวราชนครินทร์

จากภาพที่ 4 ปัญหาความสกปรกจากสภาพแวดล้อมของแผงเซลล์แสงอาทิตย์มีปริมาณสูงสุด คิดเป็นร้อยละ 70 ของโครงการ ต่อมาคือ การบังเงาของวัชพืชต่อแผงเซลล์แสงอาทิตย์ คิดเป็นร้อยละ 20 ของโครงการ โดยปัญหารอยร้าวของกระจกหน้าแผงเซลล์แสงอาทิตย์ การยุบตัวของแผงเซลล์แสงอาทิตย์ การกัดกร่อนภายในและการหลุดลอก รอยแตกขนาดเล็กภายในเซลล์ของแผงเซลล์แสงอาทิตย์ และการเกิดจุดความร้อนภายในแผงเซลล์แสงอาทิตย์ คิดเป็นค่าเฉลี่ยร้อยละ 2 ของโครงการ
