การวิเคราะห์ในเบื้องต้นและแก้ไขการทรุดตัวของถนนเนื่องจากภัยแล้ง  
ในพื้นที่ อ.ปากพนัง จ.นครศรีธรรมราช

**Preliminary analysis and solution for collapsed road embankment due to  
drought in Pak Phanang, Nakhon Si Thammarat**

พิสิฐ ศรีวรานันท์, ธันวา วิบูลย์ศรีณย์,  
ทวิพงษ์ สุขสวัสดิ์\* และกวิน สายประเสริฐกิจ  
กรมทางหลวงชนบท ถ.พหลโยธิน เขตบางเขน กรุงเทพฯ 10220

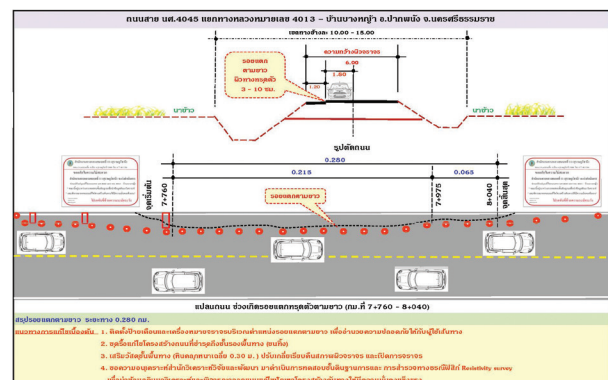
(ข) แปลนและรายละเอียดถนน ช่วงที่เกิดการทรุดตัว

จากการลงพื้นที่สำรวจสภาพสายทางพบว่าถนน 2 ช่องจราจร พบการทรุดตัวตามแนวยาวของถนนด้านซ้ายทาง (เมื่อพิจารณาจาก กม.ที่ 0) เป็นระยะทางประมาณ 280 ม. (ประมาณ กม.ที่ 7 - กม.ที่ 8) และบางจุดพบรอยแตกกว้างขนาดเล็กทั้งด้านซ้ายทางและขวาทางในแนวยาวของถนน ลักษณะทางกายภาพของพื้นที่เป็นที่ราบลุ่มน้ำท่วมถึง ซึ่งโดยรวมจะเป็นพื้นที่เกษตรกรรม ประกอบด้วยทุ่งนาและสวนปาล์ม บางช่วงเป็นคูน้ำขนานข้างถนน ความลึกของคูน้ำประมาณ 3 - 5 ม. ดังแสดงในรูปที่ 1 (ค)

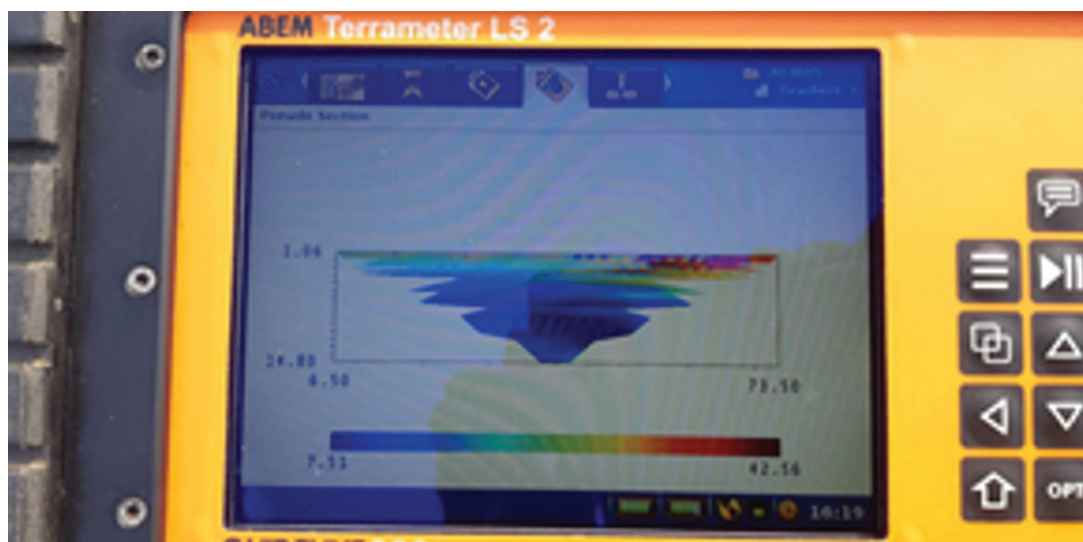
รูปที่ 4: ผลการวัดค่าความต้านทานไฟฟ้าเบื้องต้น

ได้จากเครื่องวัดค่าความต้านทานหลังจากที่เครื่องได้ทำการวัดแสดงในรูปที่ 4 ซึ่งคาดว่าจะจะเป็นชั้นดินเหนียวอ่อนค่อนข้างหนา (ค่าความต้านทานไฟฟ้าต่ำ) รองรับได้ชั้นโครงสร้างทาง สำหรับข้อมูลแบบละเอียดที่ใช้ในการวิเคราะห์นั้นจะต้องใช้ซอฟต์แวร์ภายนอกมาช่วยเสริมเพื่อความสะดวกและถูกต้อง

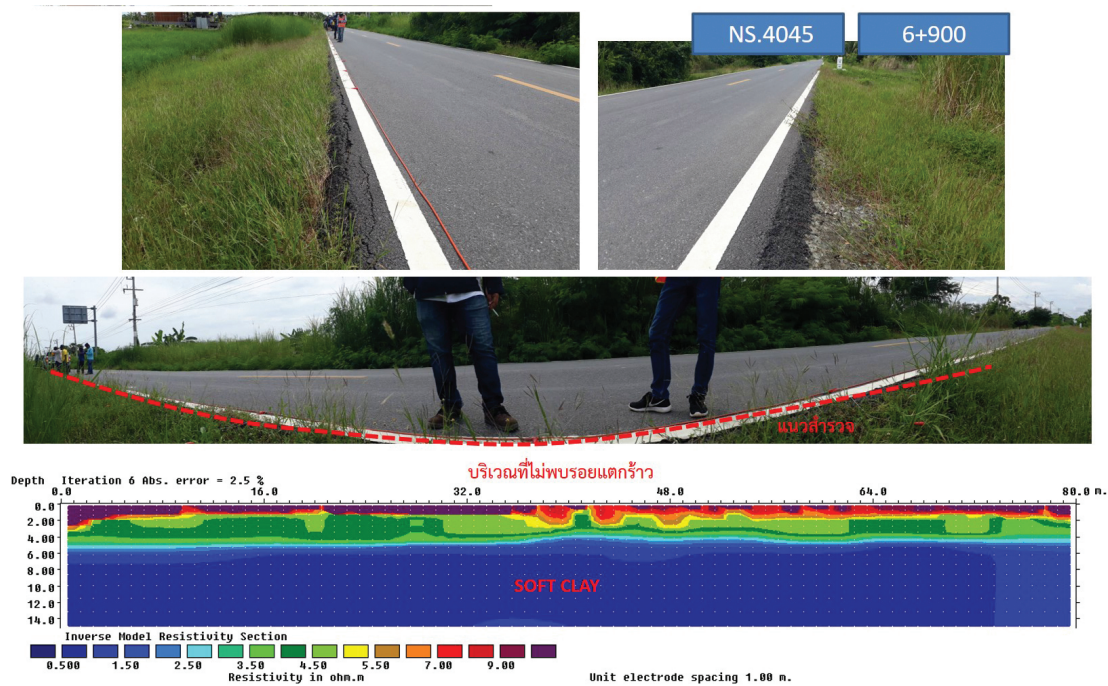
รูปที่ 5: ผลการวิเคราะห์ถนนสาย นศ.4045 กม.ที่ 6+900

ผลการวิเคราะห์การสำรวจด้วยวิธีวัดสภาพต้านทานไฟฟ้า (Resistivity survey) ของถนนดังกล่าวสามารถประมวลผลออกมาเป็น Model Resistivity Section ดังนี้ ตำแหน่ง กม.ที่ 6+900 บริเวณนี้เป็นจุดที่ถนนไม่มีรอยแตกร้าว และไม่มีความชื้นในขอบข้างถนน จาก Model

Resistivity Section พบว่าชั้นโครงสร้างทางเดิม (ความลึกจากผิวดินถึงระดับความลึก 1 ม.) บริเวณนี้ค่อนข้างแข็งแรง (ค่าความต้านทานไฟฟ้ามากกว่า 9 ohm.m) จากนั้นจนถึงระดับความลึก 4 - 5 ม. เป็นชั้นดินเหนียวแข็งปานกลาง (ค่าความต้านทานไฟฟ้า 3.5 - 5.5 ohm.m) และจากนั้นเป็นชั้นดินเหนียวอ่อนค่อนข้างลึก (มากกว่า 14 ม.)

รองรับได้ชั้นโครงสร้างทาง (ค่าความต้านทานไฟฟ้า 0.5 - 1.5 ohm.m) ดังแสดงในรูปที่ 5

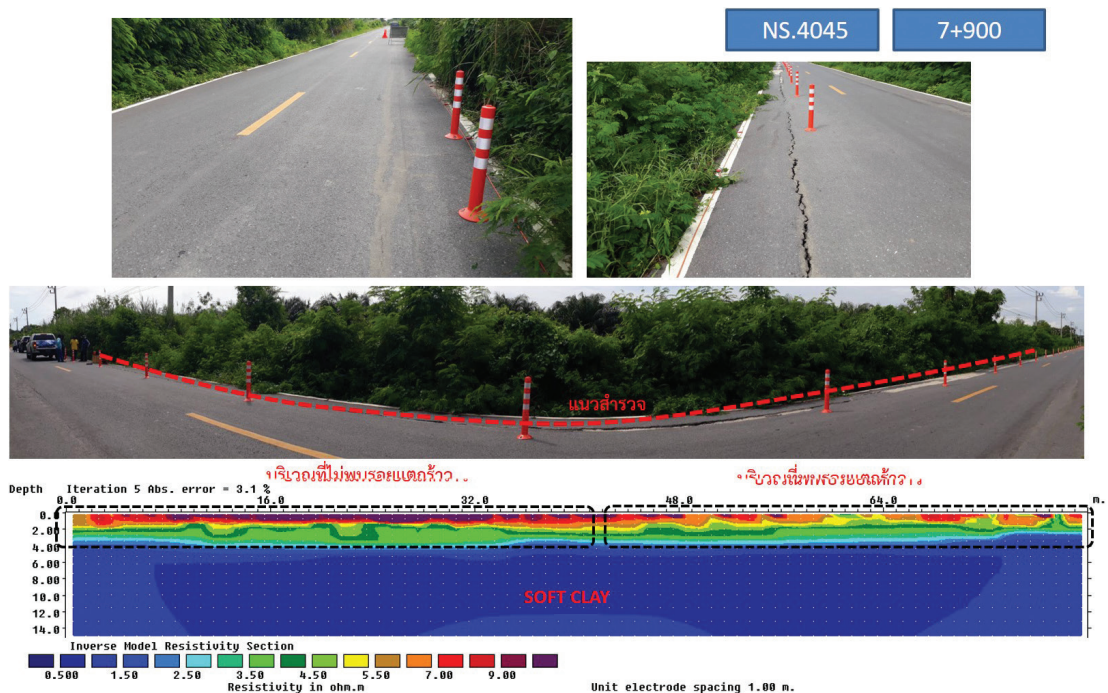
รูปที่ 6: ผลการวิเคราะห์ถนนสาย นศ.4045 กม.ที่ 7+900

ตำแหน่ง กม.ที่ 7+900 บริเวณนี้เป็นจุดที่เป็นรอยต่อระหว่างถนนที่ทรุดตัวและไม่ทรุดตัว จาก Model Resistivity Section พบว่าชั้นโครงสร้างทางเดิม (ความลึกจากผิวดินถึงระดับความลึก 1 ม.) บริเวณนี้ค่าความต้านทานไฟฟ้ามีต่ำในบริเวณที่ถนนทรุดตัวค่อนข้างชัดเจน โดยมีค่าความ

ต้านทานไฟฟ้าเพียง 4.5 - 7.0 ohm.m เท่านั้น และจากนั้นจนถึงระดับความลึก 3.5 - 4.0 ม. เป็นชั้นดินเหนียวอ่อนถึง ดินเหนียวแข็งปานกลาง (ค่าความต้านทานไฟฟ้า 2.5 - 3.5 ohm.m) และจากนั้นเป็นชั้นดินเหนียวอ่อนค่อนข้างลึก (มากกว่า 14 ม.) รองรับได้ชั้นโครงสร้างทาง (ค่าความต้านทานไฟฟ้า 0.5 - 1.5 ohm.m) ดังแสดงในรูปที่ 6  
ตำแหน่ง กม.ที่ 8+100 บริเวณนี้เป็นจุดที่ถนนทรุดตัว

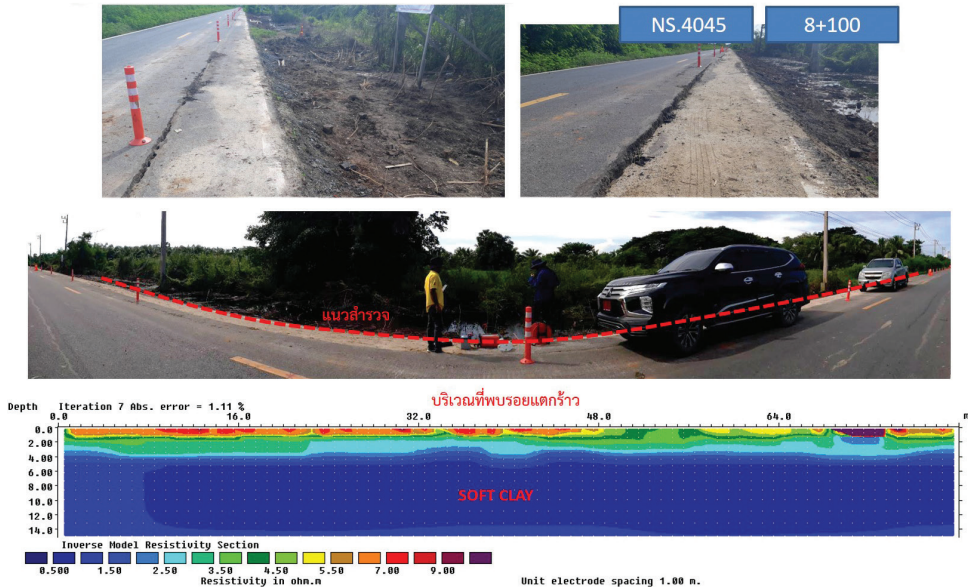
รูปที่ 7: ผลการวิเคราะห์ถนนสาย นศ.4045 กม.ที่ 8+100

มากที่สุด และมีคูน้ำลึก 3 - 5 ม. ขนาบข้างตลอดแนวถนนจาก Model Resistivity Section พบว่าชั้นโครงสร้างทางเดิม (ความลึกจากผิวดินถึงระดับความลึก 1 ม.) บริเวณนี้ค่าความต้านทานไฟฟ้ามีต่ำกว่าแนวทดสอบที่ 1

และ 2 ค่อนข้างชัดเจน โดยมีค่าความต้านทานไฟฟ้าเพียง 4.5 – 7.0 ohm.m เท่านั้น ซึ่งเป็นค่าที่ค่อนข้างต่ำเมื่อเปรียบเทียบกับบริเวณที่ถนนที่ไม่พบความเสียหายดังแสดงในรูปที่ 7

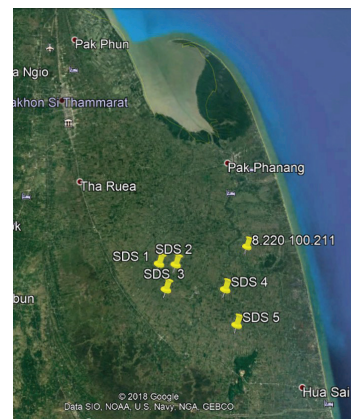
รูปที่ 8: ตำแหน่งถนนสาย นศ.4045 (บริเวณที่เสียหาย) และตำแหน่งที่ทดสอบด้วยวิธี SDS (มีนาคม 2562)

ช่วงเดือนมีนาคม 2562 ก่อนเกิดเหตุประมาณ 6-7 เดือน สำนักทางหลวงชนบทที่ 11 (สุราษฎร์ธานี) ตระหนักถึงปัญหาถนนทรุดตัวในพื้นที่อำเภอปากพะนึ่งอยู่ก่อนแล้ว จึงได้ทำหนังสือขอความอนุเคราะห์มายังสำนักวิเคราะห์วิจัยและพัฒนา เพื่อดำเนินการตรวจสอบ ในครั้งนั้นได้ดำเนินการสำรวจทางธรณีเทคนิคและธรณีฟิสิกส์ในพื้นที่ข้างเคียง (5 จุดใน 3 สายทาง) ด้วยวิธี Screw driving sounding test และ วิธี Resistivity survey พบว่าลักษณะทางธรณีวิทยาคล้ายคลึงกันในทุกจุดที่ทดสอบ กล่าวคือ เป็นชั้นดินเหนียวกำลังต่ำ ค่อนข้างหนาประมาณ 10-12 ม และจากนั้นพบว่ากำลังของดินเพิ่มขึ้นตามความลึก และสอดคล้องกับแผนที่ธรณีวิทยาตำแหน่งของการทดสอบในช่วงเดือน มีนาคม 2562 และจุดที่วิบัติในครั้งนี้อย่างชัดเจนในรูปที่ 8 และผลการทดสอบด้วยวิธี Screw driving sounding test ได้แสดงไว้ในรูปที่ 9

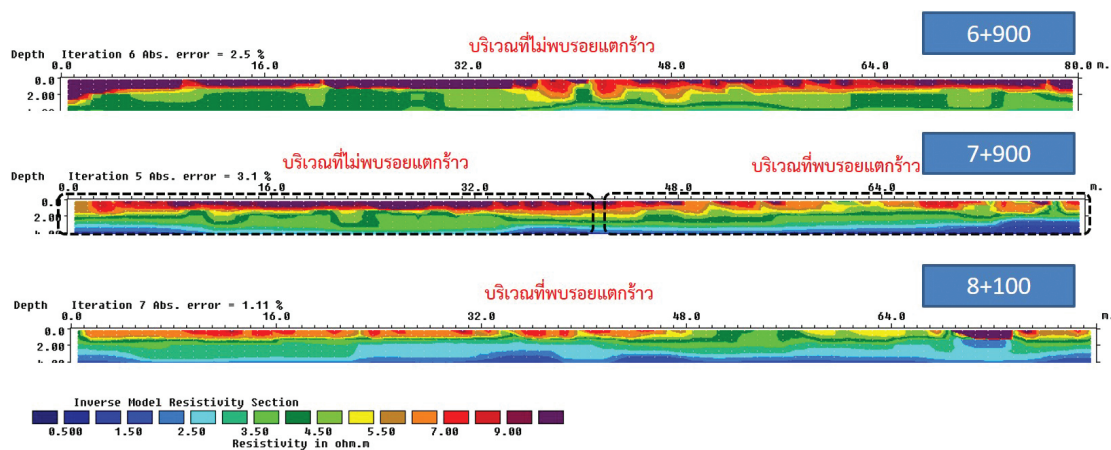
รูปที่ 10: เปรียบเทียบผลการทดสอบด้วยวิธี Resistivity Survey ในชั้นโครงสร้างทาง

เมื่อพิจารณาเฉพาะชั้นโครงสร้างทาง ที่ความลึกไม่เกิน 1 ม. จากระดับผิวจราจร ได้มีการดำเนินการซ่อมสร้าง โดยสำนักทางหลวงชนบทที่ 11 (สุราษฎร์ธานี) โดยวิธี Pavement in-place recycling ซึ่งการซ่อมสร้างวิธีนี้ มีจะกระทบต่อชั้นดินเหนียว Soft Clay น้อยมาก และผลการสำรวจยังพบว่า ในบริเวณที่เสียหาย ช่วง กม.ที่ 8+100 จะมีค่าความต้านทานไฟฟ้าต่ำกว่าบริเวณที่ถนนมีสภาพดี คือ ช่วง กม.ที่ 6+900 ที่มีค่าความต้านทานไฟฟ้า

สูงกว่า แต่จุดสำรวจช่วงรอยต่อ กม.ที่ 7+900 จะเป็นจุดแบ่งระหว่างถนนที่มีความเสียหายและไม่พบความเสียหายซึ่งค่าความต้านทานไฟฟ้าก็แสดงออกมาอย่างชัดเจนเช่นกันซึ่งเป็นไปได้ว่าโครงสร้างทางเดิมในจุดที่เกิดความเสียหายอาจมีกำลังต่ำตั้งแต่ก่อนมีการดำเนินการซ่อมสร้าง ดังแสดงในรูปที่ 10 เมื่อพิจารณาจากลักษณะทางกายภาพของคันทาง บริเวณที่ถนนเกิดความเสียหายช่วง กม.ที่ 7+900 ถึง กม.ที่ 8+100 พบว่าทั้งสองข้างทางจะมีร่องหรือคูน้ำค่อนข้างลึกขนานยาวไปตามแนวของถนน ความลึกประมาณ 3-5 ม แต่ในบริเวณที่ไม่เกิดความเสียหาย จะไม่มีคูน้ำขนานข้างสองข้างทาง และเมื่อพิจารณาจากรูปที่ 11 พบว่าช่วง กม.ที่ 8+000 พบจุดที่ไม่พบความเสียหาย ยาวประมาณ 8-10 ม เนื่องจากมีการถมดินเพื่อใช้เป็นทางเข้า-ออก ทำให้เกิดชันพัก Berm ช่วยให้คันทางเกิดเสถียรภาพขึ้น จึงไม่เกิดรอยแตกร้าว/ความเสียหายเช่นจุดอื่นๆ

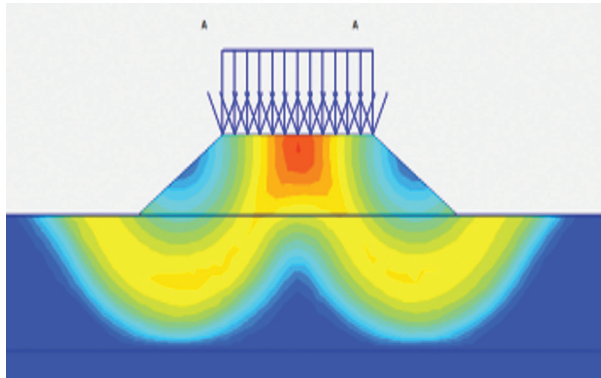
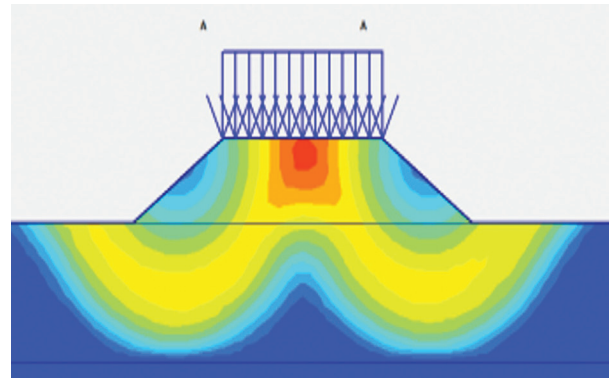
รูปที่ 12: ผลการวิเคราะห์ด้วยวิธี Finite Element Method ของกรณีมีคูน้ำลึก (หรือคันทางสูง) 3 ม.

จากข้อมูลดินในเชิงวิศวกรรมธรณีเทคนิคที่ได้การทดสอบทั้ง 2 วิธี ได้นำมาวิเคราะห์ด้วยวิธี Finite Element Method โดยใช้โปรแกรม Plaxis 2D ซึ่งพัฒนาโดย Brinkgreve and Broere (2006) โดยการจำลองนี้พิจารณาความลึกของคูน้ำ (หรือความสูงของคันทาง) เพียง 3 ม. พบว่าถนนอยู่ในสถานะที่วิกฤติ และมีโอกาสส่วบัติได้สูง โดยเฉพาะช่วงที่ระดับน้ำในคูน้ำลดลงต่ำแต่ยังคงมีน้ำค้างคั่งในคันทาง

พบว่ามีค่าสัดส่วนความปลอดภัยเพียง 1.10 เท่านั้น (รูปที่ 12) รวมทั้งแนวการวิบัติจากผลการวิเคราะห์ที่ค่อนข้างสอดคล้องกับลักษณะความเสียหายที่เกิดขึ้นจริง อย่างไรก็ตาม เมื่อพิจารณาจากกรณีที่มี Berm ขนาบข้างจะพบว่ามีค่าสัดส่วนความปลอดภัยสูงกว่า 1.30 ในกรณีที่แย่ที่สุด (รูปที่ 13) ซึ่งปลอดภัยเพียงพอต่อการวิบัติ และสอดคล้องกับสภาพหน้างานจริงในพื้นที่ลักษณะดังกล่าว ถนนก็ไม่วิบัติเช่นกัน

(ก) Factor of Safety (Normal Condition) = 1.23

(ข) Factor of Safety (Worst Condition) = 1.10

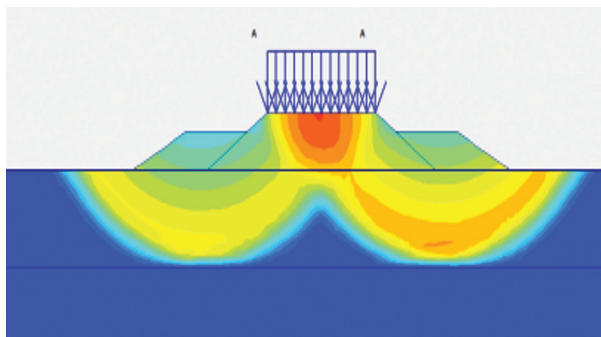
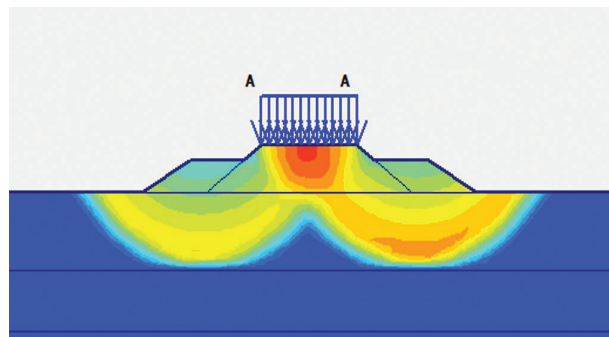
รูปที่ 13: ผลการวิเคราะห์ด้วยวิธี Finite Element Method

(ก) Factor of Safety (Normal Condition) = 1.50

(ข) Factor of Safety (Worst Condition) = 1.32

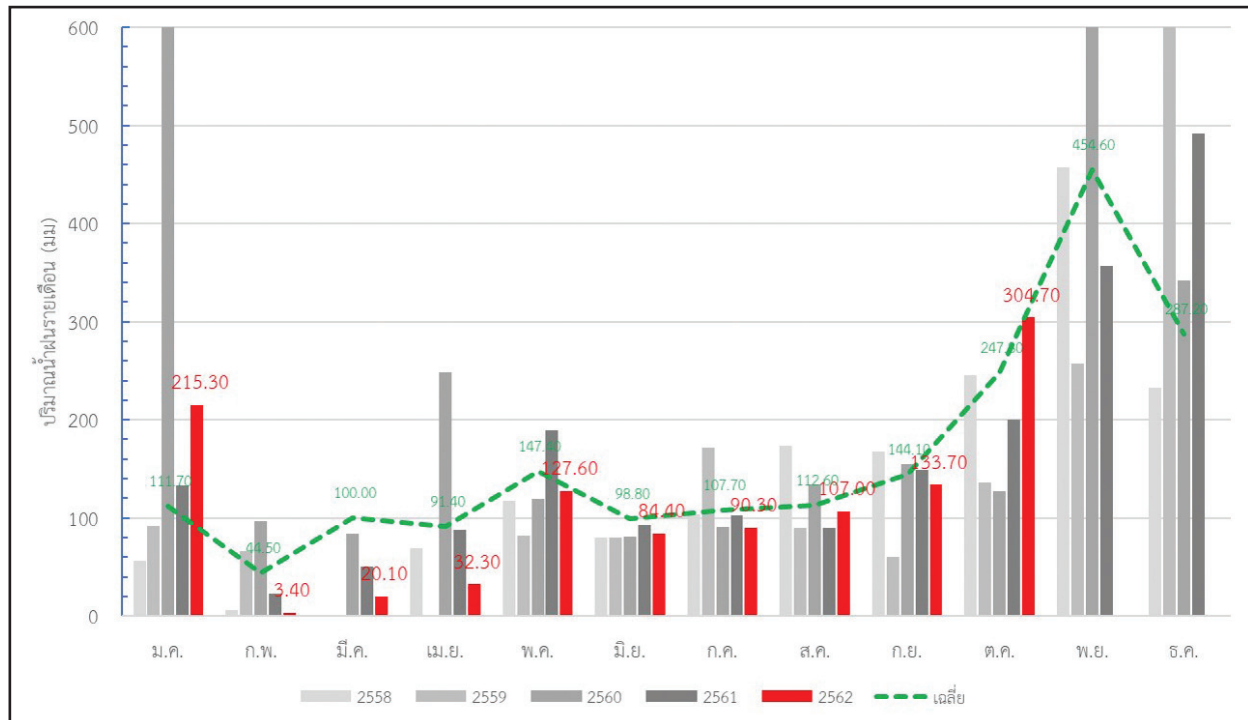
รูปที่ 14: ปริมาณน้ำฝนรายเดือนย้อนหลังจากปี 2558 – ปัจจุบัน

จากข้อมูลปริมาณน้ำฝนรายเดือนของจังหวัด นครศรีธรรมราช (ที่มา : สรุปสถานการณ์น้ำในจังหวัด นครศรีธรรมราช วันที่ 8 พฤศจิกายน 2562, โครงการชลประทานนครศรีธรรมราช) พบว่าปริมาณน้ำฝนรายเดือนของปี 2562 (กราฟแท่งสีแดงในรูปที่ 14) มีปริมาณต่ำกว่าค่าเฉลี่ย (เส้นสีเขียว) เกือบตลอดปี โดยช่วงต้นปี 2562 เกิดพายุปากบี๋ ทำให้ฝนตกหนักในพื้นที่และหลักจากพายุปากบี๋ผ่านไป (ก.พ. 2562) ปริมาณน้ำฝนลดลงต่ำกว่าค่าเฉลี่ยอย่างมีนัยสำคัญ รวมทั้งพบว่าหลังจากการซ่อมสร้างแล้วเสร็จ (ประมาณเดือน ก.ค. 2562) ฝนทั้งช่วงหรือ

มีปริมาณน้ำฝนค่อนข้างต่ำกว่าค่าเฉลี่ย ส่งผลให้ระดับน้ำในคูที่ขนาบข้างถนนมีระดับลดลงต่ำเช่นกันทำให้แรงดันจากน้ำลดลง ถนนเริ่มแตกร้าวและทรุดตัวเนื่องจากขาดเสถียรภาพ ในช่วงเวลานี้ สำนักทางหลวงชนบทที่ 11 (สุราษฎร์ธานี) ได้ดำเนินการแก้ไขในเบื้องต้นตามหลักวิชาการ และหลักปฏิบัติที่เหมาะสมคือ การอุดรอยแยกด้วยน้ำยางมะตอยเพื่อป้องกันมิให้น้ำไหลลงสู่ชั้นโครงสร้างทาง โดยสรุปจากลักษณะทางธรณีวิทยาที่เป็นดินเหนียวอ่อนค่อนข้างหนา ประกอบกับช่วงที่เกิดเหตุคือสิงหาคม - กันยายน 2562 ซึ่งเป็นช่วงที่ฝนทั้งช่วงและปริมาณน้ำฝนต่ำกว่า

ที่ควรจะเป็น ดังนั้น ระดับน้ำในท้องนาหรือคูน้ำข้างทาง ลดลงต่ำ ทำให้แรงดันจากระดับน้ำลดลงเช่นกัน อีกทั้งบริเวณดังกล่าวมีคันทางที่ค่อนข้างสูง (มีคูน้ำค่อนข้างลึกขนาดข้างถนนตลอดแนวที่เสียหาย) ทำให้เสถียรภาพของคันทางลดลงต่ำในช่วงเวลานี้ และเกิดรอยแตกร้าวที่ผิวทาง

อีกทั้งช่วงเดือนตุลาคม 2562 ปริมาณน้ำฝนสูงกว่าค่าเฉลี่ยอย่างผิดปกติ ทำให้น้ำฝนไหลลงสู่รอยแตกที่ผิวทาง และส่งผลให้เกิดแรงฉุดเนื่องจากดินเหนียวในคันทางเดิมไม่สามารถระบายน้ำได้เร็ว จึงเป็นสาเหตุที่ถนนบริเวณดังกล่าวขาดเสถียรภาพเชิงลาดและทรุดตัวในที่สุด
