## การวิเคราะห์การกัดกร่อนของท่อไอดงในโรงไฟฟ้าชีวมวลที่ใช้ ขานอ้อยเป็นเชื้อเพลิง

### Corrosion Analysis of Superheat Tube in Bagasse-Fuel Biomass Power Plant

Journal of Advanced Development in Engineering and Science

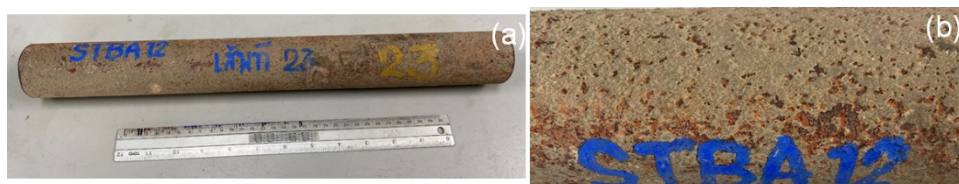
วัสดุที่ใช้ศึกษาเป็นท่อไอคอง (Superheat tube) เหล็กกล้าคาร์บอนต่ำเกรด STBA12 ที่มีองค์ประกอบทางเคมีก่อนการใช้งานดัง Table 1 โดยท่อตัวอย่างที่ได้รับมาวิเคราะห์เป็นท่อไอคองของโรงไฟฟ้าชีวมวลที่ใช้ชานอ้อยเป็นเชื้อเพลิง มีอุณหภูมิที่ผิวท่อในระหว่างการใช้งานอยู่ในช่วง 510-780 องศาเซลเซียส อายุการใช้งานประมาณ 4 เดือน โดยท่อที่ผ่านการใช้งานแล้วซึ่งใช้ศึกษาในงานวิจัยนี้แสดงใน Figure 1

**Figure 1** a) Superheat tube used in this study b) appearance of fouling on the tube

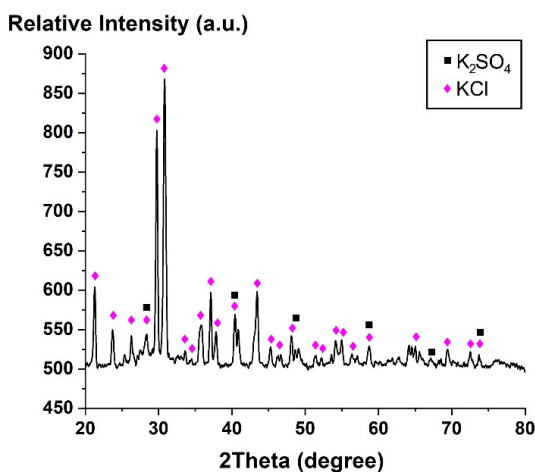
ผลการวิเคราะห์การเลี้ยวเบนของรังสีเอกซ์ (X-ray diffractogram) ของฟาวลิงที่เกิดจากการเผาไหม้เชื้อเพลิงขานอ้อยบนท่อไอโดงที่ใช้ในการศึกษานี้แสดงใน Figure 2 โดยเมื่อนำข้อมูลที่ได้จากการวิเคราะห์ไปเทียบกับฐานข้อมูล JCPDS บ่งชี้ว่าฟาวลิงประกอบด้วยโพแทสเซียมซัลเฟต ( $K_2SO_4$ ) และโพแทสเซียมคลอไรด์ (KCl) เท่านั้น เพื่อเป็นการยืนยันผลการวิเคราะห์และตรวจสอบสารประกอบอื่นที่อาจมีอยู่ในฟาวลิงจึงทำการตรวจสอบฟาวลิงเพิ่มเติมด้วยเทคนิคทางความร้อนในหัวข้อต่อไป

Figure 2 X-ray diffractogram of fouling collected from tube surface

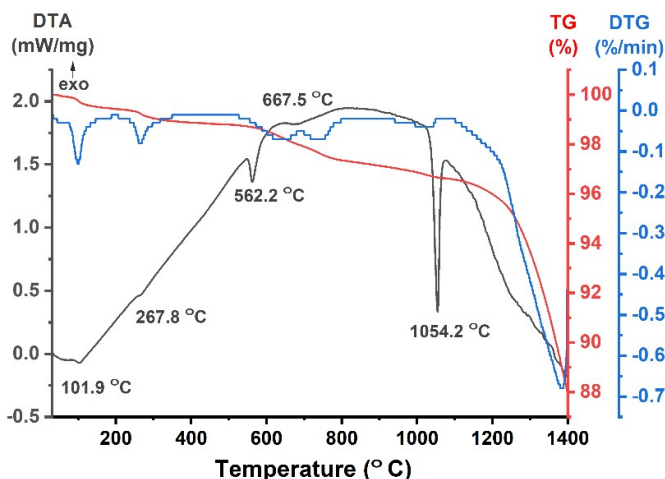
ผลการวิเคราะห์สมบัติทางความร้อนของฟาวลิงบนผิวท่อไอโดงแสดงใน Figure 3 โดยพิจารณาจากพีคปฏิกิริยาดูดความร้อน (Endothermic peak) ที่พบในการให้ความร้อนด้วยอัตราคงที่ในช่วงอุณหภูมิ 30-1400 องศาเซลเซียสซึ่งพบว่ามีปฏิกิริยาของฟาวลิงในช่วงอุณหภูมิต่างๆ ดังนี้

Figure 3 STA measurement of fouling collected from tube surface

ช่วงอุณหภูมิ 101.9 องศาเซลเซียสและ 267.8 องศาเซลเซียสพบเป็นพีคขนาดเล็ก เมื่อพิจารณาผล DTG พบว่ามีการหายไปของน้ำหนักรีดน้ำอย่าง ดังนั้นในช่วงอุณหภูมิทั้งสองนี้จึงเป็นช่วงของการระเหยน้ำจากสารตัวอย่างที่มีความชื้น สอดคล้องกับงานวิจัยของ Mlonka-Mędrala และคณะ [9] ที่พบการระเหยน้ำในช่วงอุณหภูมิ 25-300 องศาเซลเซียส

ที่อุณหภูมิ 562.2 องศาเซลเซียสพบพีคที่แสดงปฏิกิริยาดูดความร้อน (Endothermic peak) และมีการเปลี่ยนแปลงของน้ำหนักรีดน้ำเพียงเล็กน้อยซึ่งสอดคล้องกับงานวิจัยของ Janz และคณะ [10] ที่มีการรายงานว่พีคที่พบเป็นสารประกอบยูเทคติก (Eutectics)  $23.2\text{CaCl}_2\text{-}5.6\text{CaCrO}_4\text{-}71.2\text{KCl}$  ที่มีจุดหลอมเหลว 573 องศาเซลเซียส

ที่อุณหภูมิ 667.5 องศาเซลเซียสซึ่งเป็นพีค Endothermic ขนาดเล็กและไม่พบการหายไปของน้ำหนักรีดน้ำอย่าง พีคที่อุณหภูมินี้มีความใกล้เคียงกับจุดหลอมเหลวของ  $74.6\text{KCl-K}_2\text{SO}_4$  ที่ 688 องศาเซลเซียส [10] หรืออุณหภูมิยูเทคติกของเกลือ  $\text{KCl-K}_2\text{SO}_4$  ที่ 694 องศาเซลเซียส [11] หรือจุดหลอมเหลวของ  $18\text{CaSO}_4\text{-}79\text{KCl-}3\text{K}_2\text{SO}_4$  ที่อุณหภูมิ 675 องศาเซลเซียส [10]

ที่อุณหภูมิ 1054.2 องศาเซลเซียส ซึ่งไม่มีการเปลี่ยนแปลงของน้ำหนักรีดน้ำอย่าง ดังนั้นจึงมีความใกล้เคียงกับอุณหภูมิหลอมเหลวของ  $\text{K}_2\text{SO}_4$  (1072 องศาเซลเซียส) [12]

เมื่อพิจารณาอุณหภูมิผิวท่อไอโดงที่วัดได้ในงานวิจัยนี้ซึ่งอยู่ในช่วง 510-780 องศาเซลเซียส และผลการศึกษาโครงสร้างผลึกของฟาวลิงด้วย XRD ที่ประกอบด้วย  $K_2SO_4$  และ  $KCl$  จึงมีความเป็นไปได้ว่าสารประกอบที่มีอยู่ในฟาวลิงเกิดการรวมตัวกันเป็นสารประกอบยูเทคติก ได้แก่  $23.2CaCl_2-5.6CaCrO_4-71.2KCl$   $74.6KCl-K_2SO_4$   $KCl-K_2SO_4$  และ  $18CaSO_4-79KCl-3K_2SO_4$  ซึ่งสารประกอบยูเทคติกเหล่านี้เป็นสารประกอบจำพวกเกลือที่หลอมเหลวได้ที่อุณหภูมิการใช้งานของท่อไอโดง โดยเกลือเหล่านี้มีฤทธิ์กัดกร่อนจึงสร้างความเสียหายให้กับท่อไอโดงได้

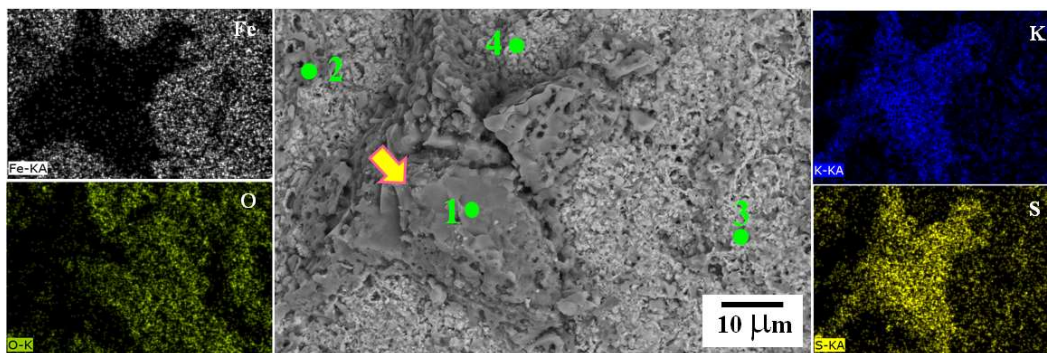
Figure 4 แสดงลักษณะพื้นผิวและองค์ประกอบทางเคมีของฟาวลิงบนผิวท่อไอโดง พบว่าฟาวลิงมีลักษณะเป็นก้อนแข็ง (ลูกศรชี้) และเมื่อวิเคราะห์การกระจายตัวของธาตุแบบแผนภาพ (EDS mapping) พบว่าก้อนแข็งดังกล่าวประกอบด้วยกำมะถัน (S) และโพแทสเซียม (K) เป็นองค์ประกอบหลัก ในขณะที่บริเวณโดยรอบยังคงเป็นเหล็กออกไซด์ ซึ่งก้อนแข็งนี้น่าจะเกิดจากการทำปฏิกิริยาทางเคมีของสารในหม้อไอน้ำระหว่างกระบวนการเผาไหม้สำหรับธาตุอื่นนั้น เนื่องจากชิ้นงานที่นำมาวิเคราะห์ผ่านการใช้งานในระบบการเผาไหม้ของชีวมวล ซึ่งในชีวมวลประกอบด้วยธาตุหลักคาร์บอน (C) ออกซิเจน (O) ที่มีส่วนในการเจริญเติบโตของชีวมวล และธาตุอื่นรวมทั้งโลหะหนักที่มีอยู่ในดินที่เพาะปลูกและปุ๋ย เมื่อมีการเผาไหม้ชีวมวลธาตุที่สะสมอยู่ในชีวมวลจะถูกปลดปล่อยออกมาและสะสมบนอุปกรณ์จึงสามารถตรวจพบได้

Figure 4 BSE-SEM image and EDS element mapping of fouling on tube surface

เมื่อวิเคราะห์องค์ประกอบทางเคมีของก้อนแข็งดังกล่าวด้วยเทคนิค EDS ได้ผลดัง Table 2 พบว่าบริเวณที่เป็นผิวแข็งนี้ประกอบด้วยกำมะถัน (S) และโพแทสเซียม (K) เป็นจำนวนมาก และพบแมกนีเซียม (Mg) โซเดียม (Na) และแคลเซียม (Ca) ซึ่งธาตุเหล่านี้สามารถเกิดเป็นสารประกอบยูเทคติกที่ทำให้เกิดการกัดกร่อนได้เช่นกัน โดยสัดส่วนของ K/S ในบริเวณผิวแข็งนี้มีค่าประมาณ 2.24 ซึ่งแตกต่างจากบริเวณอื่นที่ประกอบด้วยกำมะถันและโพแทสเซียมแต่มีสัดส่วน K/S น้อยกว่า 2 ส่วนคาร์บอนที่พบมาจากผิวเหล็กและฟาวลิง

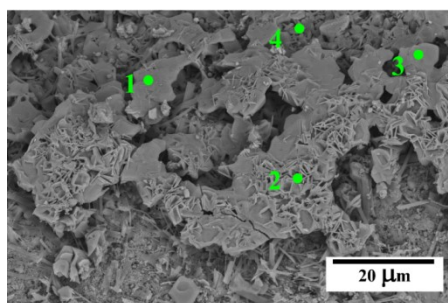
เมื่อตรวจสอบในบริเวณอื่นจะเห็นว่าฟาวลิงที่พบมีลักษณะที่แตกต่างกัน โดยเฉพาะฟาวลิงที่มีลักษณะเป็นก้อนแข็ง ดังใน Figure 5 ซึ่งผลการวิเคราะห์องค์ประกอบทางเคมีด้วย EDS ใน Table 3 นอกจากธาตุคาร์บอน (C) ออกซิเจน (O) และฟลูออรีน (F) ที่พบได้ทั่วไปแล้วในบริเวณนี้ยังคงมีสัดส่วนของ K/S ประมาณ 2-3 จึงเป็นไปได้ที่ฟาวลิงที่มีลักษณะเป็นก้อนแข็งนี้เป็น  $K_2SO_4$  ที่มีสัดส่วน K/S ประมาณ 2 โดย  $K_2SO_4$  นี้เกิดจากปฏิกิริยาซัลเฟชัน (Sulfation) ดังสมการ (1) และ (2) ตามที่มีการรายงานไว้ก่อนหน้านี้ [1, 5, 13] ซึ่งผลิตภัณฑ์ที่ได้จากปฏิกิริยานี้ได้แก่ก๊าซคลอรีน ( $Cl_2$ ) และ ไฮโดรเจนคลอไรด์ (HCl) สามารถทำให้โลหะเกิดการกัดกร่อน อีกทั้งสามารถรวมตัวกับสารประกอบอื่นเป็นสารประกอบยูเทคติกที่มีจุดหลอมเหลวต่ำหรือเกลือเหลวที่มีฤทธิ์กัดกร่อนได้

Figure 5 Surface morphology of fouling

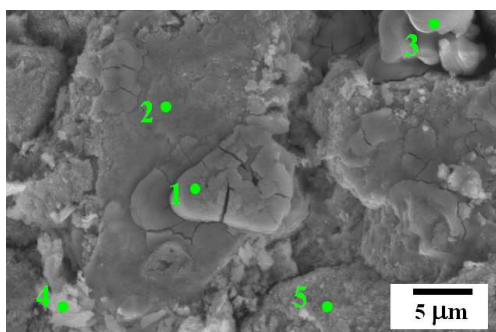
อย่างไรก็ตามในบางบริเวณเช่นใน Figure 6 นอกเหนือจากที่พบโพแทสเซียมและกำมะถันแล้วยังพบคลอรีน (Cl) ซึ่งในบริเวณดังกล่าวนี้มีสัดส่วน K/S น้อยกว่า 2 ดังแสดงใน Table 4

**Figure 6** Different surface morphology of fouling

ในกรณีนี้อาจเป็นไปได้ว่าบริเวณที่พบ KCl เป็นบริเวณที่ยังทำปฏิกิริยากับ  $SO_2$  ได้ไม่สมบูรณ์ที่จะเกิดเป็น  $K_2SO_4$  จึงพบสัดส่วน K/S น้อยกว่า 2 ซึ่งผลดังกล่าวสอดคล้องกับผลการวิเคราะห์ XRD ที่ในฟวาลิ่งมีทั้ง  $K_2SO_4$  และ KCl อยู่ร่วมกัน

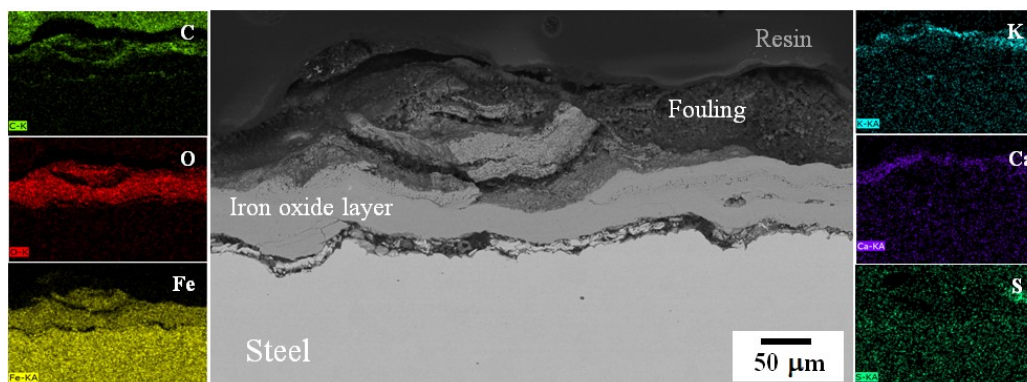
ผลการตรวจสอบภาคตัดขวางและการกัดกร่อนของท่อไอตงในการศึกษานี้แสดงใน Figure 7 เมื่อวิเคราะห์การกระจายตัวของธาตุแบบแผนภาพ (EDS mapping) สามารถแยกบริเวณต่างๆ ในภาคตัดขวางเป็น 3 ส่วน ได้แก่ บริเวณท่อเหล็ก บริเวณของชั้นเหล็กออกไซด์และบริเวณที่มีการสะสมของฟวาลิ่งบนท่อเหล็ก สำหรับชั้นเหล็กออกไซด์นั้นเกิดจากการทำปฏิกิริยาระหว่างผิวเหล็กกับสิ่งแวดล้อมระหว่างการใช้งาน เมื่อเริ่มใช้ท่อใหม่ในระบบหม้อไอน้ำที่มีอุณหภูมิสูง เหล็กทำปฏิกิริยากับออกซิเจนเกิดเป็นเหล็กออกไซด์ (FeO) ซึ่งจะเห็นว่าในปฏิกิริยามีการใช้เหล็กเป็นตัวตั้งต้นปฏิกิริยา ดังนั้นเมื่อท่อเหล็กดังกล่าวมีการใช้งานที่อุณหภูมิสูงเป็นเวลานาน ชั้นเหล็กออกไซด์จะหนาขึ้น ในขณะที่ความหนาของท่อเหล็กลดลงซึ่งเรียกปรากฏการณ์นี้ว่าการออกซิเดชันหรือการกัดกร่อนที่อุณหภูมิสูง (High temperature oxidation or corrosion) ซึ่งในการใช้งานสามารถตรวจวัดความหนาที่ลดลงเพื่อประเมินความเสี่ยงและสามารถดัดเปลี่ยนท่อก่อนเกิดความเสียหายได้ โดยการกัดกร่อนในลักษณะนี้ชั้นเหล็กออกไซด์ที่เกิดขึ้นทำหน้าที่เป็นอิเล็กโทรไลต์ของแข็ง (Solid electrolyte) ที่ยอมให้อิเลคตรอนและไอออนผ่าน หากในสิ่งแวดล้อมมีไอออนที่มีฤทธิ์กัดกร่อน เช่น สารประกอบยูเรเนียมที่ปนเปื้อนในฟวาลิ่งสามารถผ่านชั้นออกไซด์นี้ลงไปทำปฏิกิริยากับผิวเหล็กด้านล่างได้ ดังนั้นการศึกษากัดกร่อนมักมีการตรวจสอบการกัดกร่อนบริเวณของเหล็กที่อยู่ใต้ชั้นเหล็กออกไซด์ดังหัวข้อที่ 5

Figure 7 BSE-SEM cross-sectional image and EDS element mapping of high temperature oxidation layer

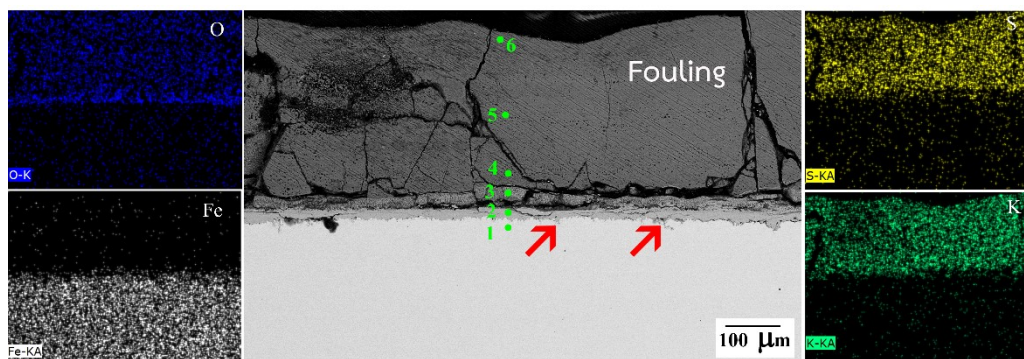
การตรวจสอบภาคตัดขวาง รวมทั้งการกัดกร่อนที่พบแสดงใน Figure 8 ซึ่งผลของการวิเคราะห์การกระจายตัวของธาตุแบบแผนภาพ (EDS mapping) พบชั้นแข็งของฟาวลิงบริเวณด้านบนที่ประกอบด้วยกำมะถันและโพแทสเซียมอย่างชัดเจนและเมื่อตรวจสอบองค์ประกอบทางเคมี (Table 5) พบสัดส่วนของ K/S ประมาณ 2-3 ของ  $K_2SO_4$  สอดคล้องกับผลการวิเคราะห์พื้นผิวของฟาวลิง

Figure 8 BSE-SEM cross-sectional image and EDS element mapping of fouling on the tube

เมื่อสังเกตได้ชั้นของเหล็กออกไซด์หรือในส่วนของท่อเหล็กพบร่องรอยการกัดกร่อน (Corrosion attack) เข้าไปในเนื้อโลหะดังลูกศรชี้ใน Figure 8 ซึ่งเป็นการกัดกร่อนที่พบแบบเฉพาะที่ (Localized corrosion) ที่มีลักษณะของการกัดกร่อนเกิดตามแนวขอบเกรน (Figure 9) เมื่อตรวจสอบองค์ประกอบทางเคมีในบริเวณชั้นเนื้อเหล็กไป

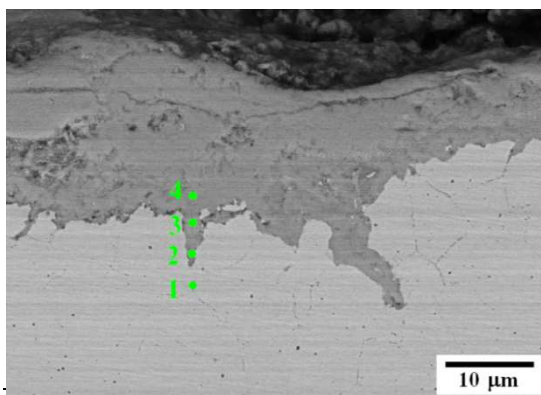
ถึงขั้นออกไซด์และผลการตรวจสอบแสดงดัง Table 6 พบว่าเนื้อเหล็ก (จุดที่ 1) ซึ่งเป็นบริเวณที่ไม่มีร่องรอยการกัดกร่อนไม่พบธาตุกำมะถันและคลอรีน ในขณะที่บริเวณที่เป็นส่วนปลายของการกัดกร่อน (จุดที่ 2) พบทั้งธาตุกำมะถันและคลอรีน อย่างไรก็ตามในบริเวณที่ลึกขึ้นไปในชั้นของออกไซด์ (จุดที่ 3 และจุดที่ 4) พบเฉพาะธาตุกำมะถันแต่ไม่พบคลอรีน ด้วยธาตุกำมะถันเป็นธาตุที่เด่น มีปริมาณมากกว่าคลอรีนการกัดกร่อนในบริเวณนี้จึงมีสาเหตุมาจากกำมะถัน (S-attack) เป็นหลัก

Figure 9 Appearance of corrosion attack by sulfur (S-attack)

การกัดกร่อนที่เกิดจากกำมะถันนี้ มีความสอดคล้องกับรายงานวิจัยของ Montgomery และคณะ [14] ที่ลักษณะการกัดกร่อนจากกำมะถันมีลักษณะเป็นปลายแหลมลงมาตามขอบเกรน มีความลึกประมาณ 5-10 ไมครอน โดยมีปฏิกิริยาที่เกี่ยวข้องคือปฏิกิริยาซัลไฟเดชัน (Sulphidation) ตามสมการ (4)

อย่างไรก็ตามในส่วนปลายหรือหน้าของการกัดกร่อน (Corrosion front) ในบริเวณจุดที่ 2 ซึ่งเป็นส่วนที่ทำให้การกัดกร่อนขยายตัวต่อไปได้ มีการตรวจพบธาตุคลอรีนนอกเหนือจากกำมะถัน ซึ่งธาตุทั้งสองชนิดนี้เป็นตัวเร่งให้เกิดการกัดกร่อน จึงเป็นไปได้ว่าธาตุทั้งสองแข่งขัน (Compete) กันทำปฏิกิริยา หากธาตุใดมีปริมาณมากหรือเด่น การกัดกร่อนจะเกิดขึ้นตามกลไกปฏิกิริยาของธาตุนั้นๆ เพื่อให้เกิดความชัดเจนในรูปแบบการกัดกร่อนจึงทำการตรวจสอบลักษณะการกัดกร่อนในบริเวณอื่นดังใน Figure 10 ซึ่งพบลักษณะการกัดกร่อนที่แตกต่างไปจากการกัดกร่อนใน Figure 9

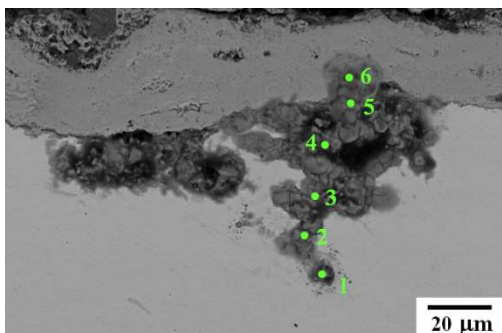
เมื่อตรวจสอบองค์ประกอบทางเคมีด้วย EDS ในบริเวณที่เกิดการกัดกร่อนดังแสดงใน Table 7 พบธาตุคลอรีนเป็นหลัก และเมื่อเปรียบเทียบกับผลการกัดกร่อนที่เกิดจากกำมะถันพบว่า การกัดกร่อนที่เกิดจากการทำปฏิกิริยาของธาตุคลอรีนมีความลึกลงไปใ้เนื้อโลหะมากกว่า โดยความลึกที่พบอยู่ในช่วง 20-50 ไมครอน อย่างไรก็ตามการตรวจสอบยังพบธาตุกำมะถันในจุดที่ 6 ซึ่งอยู่ห่างจากทิศทางการขยายตัวของการกัดกร่อน (Corrosion front) และอยู่ลึกลงไปใ้ในชั้นของออกไซด์ จากผลการทดลองจึงเป็นไปได้ว่าการกัดกร่อนที่เกิดขึ้นสามารถเกิดได้จากทั้งกำมะถันและคลอรีน หากในบริเวณนั้นมีปริมาณกำมะถันมากหรือกำมะถันเด่น การกัดกร่อนที่เกิดขึ้นจะมีลักษณะเป็นปลายแหลมตามขอบเกรนที่มีความลึกประมาณ 5-10 ไมครอน แต่หากบริเวณดังกล่าวมีคลอรีนเด่น (Cl-attack) การกัดกร่อนจะมีลักษณะเป็นก้อน ต่างจากการกัดกร่อนที่เกิดจากกำมะถันและเกิดได้ลึกประมาณ 20-50 ไมครอนซึ่งลึกมากกว่าการกัดกร่อนที่เกิดจากกำมะถัน แต่การกัดกร่อนทั้ง 2 ชนิดพบตามขอบเกรนซึ่งเป็นบริเวณที่ธาตุต่างๆ สามารถแทรกเข้าไปทำปฏิกิริยาได้ง่ายกว่าภายในเกรน

Figure 10 Appearance of corrosion attack by chlorine (Cl-attack)

20-50 ไมครอน ซึ่งมากกว่าการกัดกร่อนจากกำมะถัน การกัดกร่อนจากคลอรีนนี้แหล่งของคลอรีนนอกจากมาจากเกลือเหลวที่มีอยู่ในฟาวลิงแล้ว ยังมาจากก๊าซคลอรีน ( $\text{Cl}_2$ ) และไฮโดรเจนคลอไรด์ (HCl) ซึ่งเป็นผลิตภัณฑ์จากปฏิกิริยาซัลเฟชันด้วย จากแหล่งที่มาที่หลากหลายของคลอรีนทำให้การกัดกร่อนที่เกิดจากคลอรีนมีอัตราการกัดกร่อนที่มากกว่าการกัดกร่อนจากกำมะถันส่งผลให้อุปกรณ์เกิดความเสียหายได้เร็วมากขึ้น
