# การวิเคราะห์ความเสียหายของถังต้มน้ำส้มสายชูหมักจากดอกมะพร้าวที่ระบุเป็นเหล็กกล้าไร้สนิมเกรด 304 จากระบบเผาไหม้โดยตรง: กรณีศึกษาโรงงาน SME

## FAILURE ANALYSIS OF A REPORTED GRADE 304 STAINLESS STEEL COCONUT FLOWER VINEGAR BOILER USING A DIRECT FLAME HEATING SYSTEM: AN SME CASE STUDY

This study investigates premature pitting failure at the bottom of a coconut flower vinegar boiling/pasteurization tank used in an SME food processing facility. The tank was heated by a direct flame heating system using LPG and developed leakage after approximately four months of operation. Failure analysis was conducted through visual inspection, pit distribution evaluation according to ASTM G46,

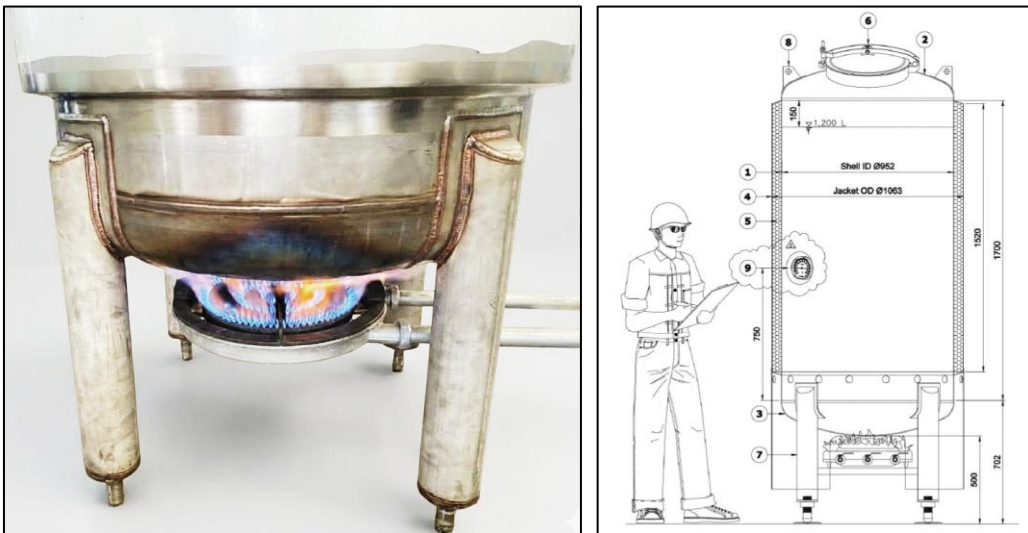
ดังแสดงในรูปที่ 1 ซึ่งเป็นประเด็นที่วรรณกรรมส่วนใหญ่อาจมองข้าม การใช้เปลวไฟสัมผัสกันโดยตรงมีความเป็นไปได้ที่จะทำให้เกิดจุดร้อนเฉพาะที่ (Hot Spot) และทำให้อุณหภูมิผิวโลหะบริเวณกันถึงสูงกว่าอุณหภูมิของของเหลวภายในถัง โดยเฉพาะบริเวณที่เปลวไฟสัมผัสระหว่างรอบการผลิต ปัจจัยดังกล่าวอาจส่งผลให้ฟิล์มพาสซีฟของเหล็กกล้าไร้สนิมเสื่อมสภาพและเอื้อต่อการเริ่มต้นของการกัดกร่อนแบบรูเข็ม นอกจากนี้ หากอุณหภูมิผิวโลหะเข้าสู่ช่วงวิกฤตซ้ำ ๆ ระหว่างการใช้งาน อาจมีความเสี่ยงต่อการเกิด sensitization หรือการตกตะกอนของโครเมียมคาร์ไบด์ตามขอบเกรน อย่างไรก็ตาม งานศึกษานี้ยังไม่ได้ตรวจยืนยัน intergranular corrosion หรือ chromium carbide precipitation โดยตรง จึงใช้ประเด็นดังกล่าวเป็นข้อพิจารณาเชิงกลไกที่เป็นไปได้เท่านั้น (Davis, 2006; Davis, 2000) แต่ยังคงก่อให้เกิดความเสี่ยงทางโลหะวิทยาที่สำคัญ 2 ประการ คือ 1) การสลายตัวของฟิล์มพาสซีฟโครเมียมออกไซด์ ( $\text{Cr}_2\text{O}_3$ ) จากสภาวะความร้อนสูงเฉพาะที่ และ 2) ความเสี่ยงต่อการเกิดภาวะไวต่อการกัดกร่อน (Sensitization) หรือการตกตะกอนของโครเมียมคาร์ไบด์ตามขอบเกรน หากอุณหภูมิผิวโลหะสูงเข้าสู่ช่วงวิกฤต (Critical Temperature Range) ซ้ำ ๆ ระหว่างรอบการผลิต ซึ่งสอดคล้องกับทฤษฎีความเสียหายในรอยเชื่อมและพื้นที่กระทบความร้อน ตามขอบเกรน หากอุณหภูมิผิวโลหะสูงเข้าสู่ช่วงวิกฤต  $425\text{--}815\text{ }^{\circ}\text{C}$  ซ้ำ ๆ ระหว่างรอบการผลิต (ASM International, 2006; Davis, 2000)

ภาพที่ 1 การใช้งานถังให้ความร้อนด้วยเปลวไฟจากแก๊ส LPG สัมผัสกันถึงโดยตรง (ซ้าย) และ มิติถัง (ขวา)

1. เปลี่ยนระบบให้ความร้อน ยกเลิกการใช้เปลวไฟสัมผัสกันถังโดยตรง (Direct-Fired) และเปลี่ยนมาใช้ ระบบให้ความร้อนทางอ้อม (Indirect Heating) เช่น Water Bath หรือ Steam Jacket เพื่อลดโอกาสเกิดจุดร้อนสะสม (Hot Spot) ซึ่งเป็นหนึ่งในปัจจัยเร่งที่อาจส่งผลต่อความเสียหายบริเวณกันถัง
2. พิจารณาใช้เหล็กกล้าไร้สนิมเกรด 316L ในกรณีที่มีคลอไรด์/กรดอินทรีย์สะสม และกำหนดให้มีการตรวจสอบใบรับรองคุณภาพ (Mill Certificate) หรือตรวจสอบส่วนผสมธาตุ (PMI) ก่อนรับมอบ เพื่อป้องกันวัสดุด้วยคุณภาพ
3. ปรับปรุงการออกแบบเพื่อการระบาย ออกแบบกันถังให้มีความลาดเอียงและติดตั้ง วาล์วระบายกันถัง (Bottom Drain) เพื่อขจัดจุดอับของเหลวตกค้าง (Dead Zone) ป้องกันการสะสมความเข้มข้นของกรดและเกลือ
4. มาตรการบำรุงรักษา ปรับปรุงระเบียบการทำความสะอาดให้ล้างถังทันทีหลังใช้งาน และกำหนดแผนตรวจสอบสภาพความหนาถังตามวาระ เพื่อประเมินความเสี่ยงก่อนเกิดการรั่วไหล

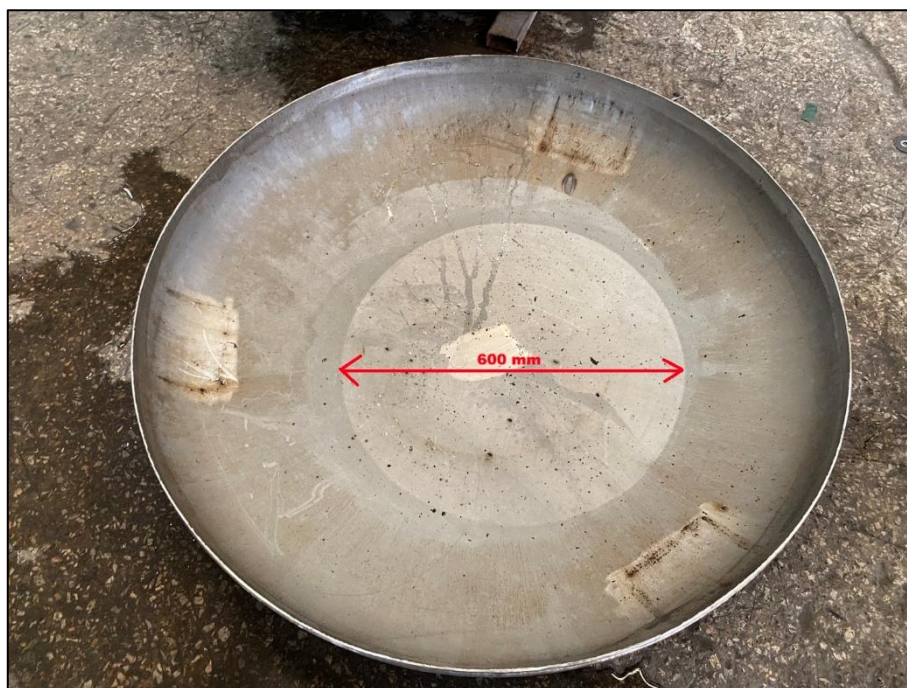
ทำการตรวจสอบก้นถังหลังการระบายน้ำทิ้งและทำความสะอาดเบื้องต้น ดังแสดงในรูปที่ 2 โดยอาศัยการตรวจพินิจด้วยสายตา จากการตรวจพินิจด้วยสายตา พบว่าบริเวณก้นถังมีพื้นที่วิกฤตเป็นวงกลมเส้นผ่านศูนย์กลางประมาณ 600 มม. ซึ่งเป็นบริเวณที่พบคราบตกค้าง ร่องรอยการไหลของของเหลว และหลุมกัดกร่อนแบบรูเข็มหนาแน่นที่สุด พื้นที่ดังกล่าวสัมพันธ์กับตำแหน่งเปลวไฟใต้ถังถัง และสอดคล้องกับบริเวณที่ตรวจพบความเสียหายรุนแรงที่สุด โดยหลุมกัดกร่อนกระจายตัวในลักษณะเป็นแถบวงแหวนรอบบริเวณก้นถังของถัง และสัมพันธ์กับตำแหน่งเปลวไฟใต้ถังถังซึ่งมีคราบน้ำและร่องรอยการไหลของของเหลวตกค้างอย่างชัดเจน พื้นที่ดังกล่าวสอดคล้องกับบริเวณที่ตรวจพบการกัดกร่อนแบบรูเข็ม (pitting corrosion) รุนแรงที่สุด โดยรูเข็มกระจายตัวหนาแน่นในลักษณะเป็นแถบวงแหวนกว้างรอบจุดศูนย์กลางของก้นถัง

ภาพที่ 2 ลักษณะกันถังและขอบเขตพื้นที่วิกฤตกรณีศึกษาเส้นผ่านศูนย์กลาง 600 มม. ที่ตรวจพบการกัดกร่อนแบบรูเข็ม (ด้านในถัง)

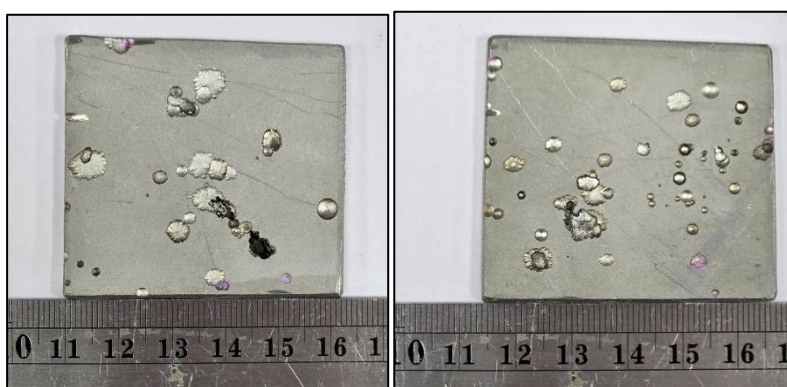
ภาพที่ 3 ชิ้นงานตัวอย่างขนาด 50x50x4 มม. จากกันถังแสดงการกระจายตัวของหลุมกัดกร่อนแบบรูเข็ม (ด้านในถัง)

ภาพถ่ายของชิ้นงานตัวอย่าง ดังแสดงในภาพที่ 3 ถูกแปลงเป็นภาพเฉดเทา (grayscale) แล้วทำการวิเคราะห์ภาพดิจิทัลเพื่อแยกบริเวณหลุม pitting ออกจากพื้นผิวเหล็กกล้าไร้สนิม โดยใช้เกณฑ์ความสว่างของขอบหลุมที่มีคอนทราสต์สูงกว่าพื้นผิวโดยรอบ จากนั้นทำการจัดกลุ่มพิกเซลที่ต่อเนื่องกันเป็นแต่ละหลุมกัดกร่อน (connected components) สำหรับหลุมแต่ละหลุม ทำการคำนวณพื้นที่  $A$  (หน่วยพิกเซล<sup>2</sup>) และแปลงเป็น เส้นผ่านศูนย์กลางเชิงสมมูลของวงกลม (equivalent circular diameter) ดังแสดงในสมการ (1)

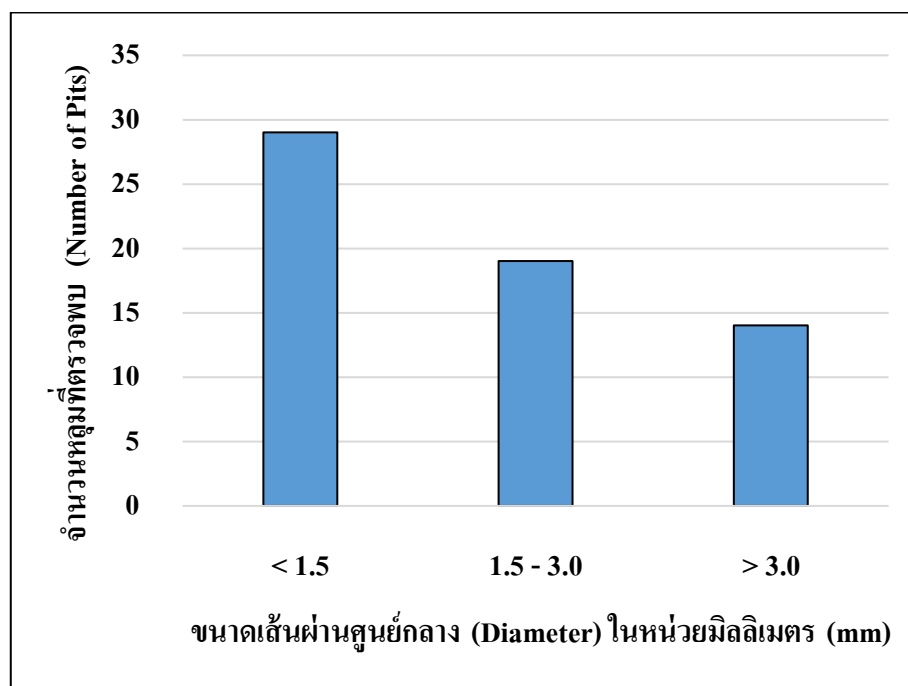
จากการประมวลผลภาพ สามารถประมาณค่าขนาดเส้นผ่านศูนย์กลางของหลุมกัดกร่อนและจัดกลุ่มตามช่วงขนาด ได้ดังแสดงในภาพที่ 4 โดยพบหลุมกัดกร่อนรวมทั้งสิ้น 62 หลุม จากชิ้นงานตัวอย่างในรูปที่ 3 เมื่อจำแนกตามช่วงเส้นผ่านศูนย์กลาง พบผลดังนี้

ภาพที่ 4 แสดงจำนวนและขนาดเส้นผ่านศูนย์กลางของหลุมที่เกิดการกัดกร่อนแบบรูเข็มที่ก้นถัง

- ช่วง < 1.5 มม. พบหลุมกัดกร่อนจำนวน 29 หลุม คิดเป็นประมาณ 47% ของจำนวนหลุมทั้งหมด แสดงให้เห็นว่าการกัดกร่อนส่วนหนึ่งเกิดในลักษณะรูเข็มขนาดเล็กและกระจายตัวทั่วไปบนผิวก้นถัง
- ช่วง 1.5–3.0 มม. พบหลุมกัดกร่อนจำนวน 19 หลุม หรือประมาณ 31% ของทั้งหมด เป็นกลุ่มหลุมขนาดปานกลางที่เริ่มมีผลต่อความหนาที่มีประสิทธิภาพของแผ่นก้นถังมากขึ้นเมื่อเทียบกับกลุ่มแรก

- ช่วง > 3.0 มม. พบหลุมกัดกร่อนจำนวน 14 หลุม หรือประมาณ 23% ของทั้งหมด ซึ่งจัดเป็นหลุมขนาดใหญ่เมื่อเทียบกับสองช่วงแรก และสะท้อนว่าบริเวณกันดั้มมีตำแหน่งที่ได้รับความเสียหายรุนแรงอยู่หลายจุด ไม่ได้มีเพียงหลุมขนาดเล็กเท่านั้น

จากผลการตรวจวัดขนาดหลุมกัดกร่อนที่กันดั้ม พบว่าหลุมขนาดเล็กกว่า 1.5 มม. มีจำนวนมากที่สุด แต่หลุมขนาดปานกลาง 1.5–3.0 มม. และขนาดใหญ่กว่า 3.0 มม. รวมกันคิดเป็นมากกว่าครึ่งหนึ่งของจำนวนหลุมทั้งหมด สะท้อนว่าบริเวณกันดั้มไม่ได้มีเพียง pitting ขนาดเล็ก แต่มีการพัฒนาตัวเองเป็นหลุมขนาดกลางถึงใหญ่ในหลายตำแหน่ง ซึ่งบ่งชี้ถึงการเติบโตของหลุมในแนวตั้ง (Vertical propagation) อย่างรวดเร็ว (Szklańska-Smiałowska, 1986) ลักษณะนี้ หากเทียบกับมาตรฐาน ASTM G46 สามารถจัดได้ว่าเป็นกรณีที่มี ความหนาแน่นของหลุมค่อนข้างสูง ร่วมกับ ขนาดปากหลุมเฉลี่ยอยู่ในระดับปานกลางถึงค่อนข้างใหญ่ ซึ่งมักสัมพันธ์กับความลึกของหลุมที่เพิ่มขึ้นและมีศักยภาพต่อการทะลุผนังกันดั้ม ในเชิงโครงสร้าง การมีหลุมขนาดกลางและใหญ่จำนวนมากย่อมทำให้ความหนาแน่นที่มีประสิทธิภาพของแผ่นกันดั้มลดลงและเกิดจุดรวมความเค้นเฉพาะที่เพิ่มขึ้น ส่งผลต่อความสามารถรับแรงดันของเหลวภายในถังและเพิ่มความเสี่ยงการรั่วซึมแบบ leak-before-break ซึ่งสอดคล้องกับพฤติกรรมของถังในหน้าที่ตรวจพบการรั่วไหลบริเวณกันดั้ม กล่าวคือ ตำแหน่งการรั่วจริงอยู่ในโซนเดียวกับบริเวณที่ตรวจพบหลุมกัดกร่อนหนาแน่นและมีขนาดปานกลางถึงใหญ่ ทำให้มีความเป็นไปได้สูงว่า การทะลุของผนังกันดั้มเกิดจากการเจริญตัวของหลุม pitting เหล่านี้จนทะลุความหนาที่เหลือน้อยจนทำให้เกิดการรั่วไหลจากด้านในสู่ภายนอก

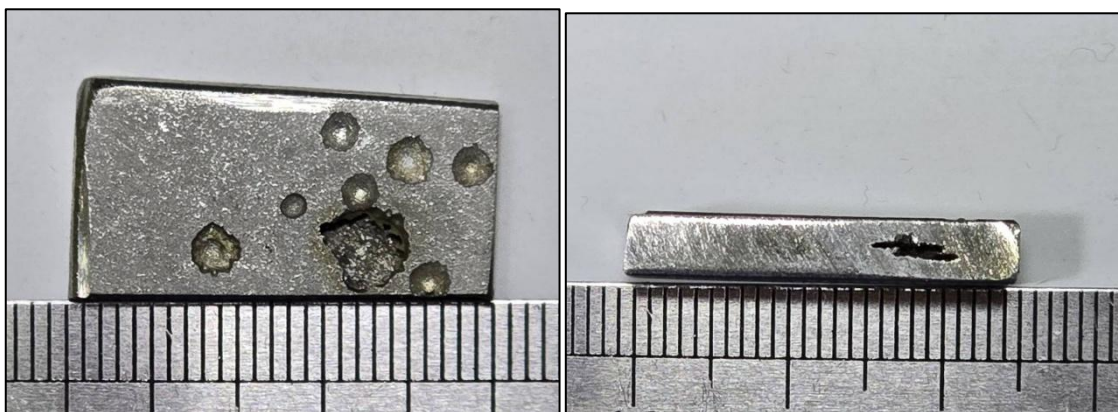
การวิเคราะห์ทางสัณฐานวิทยา (Morphology) ดังแสดงในรูปที่ 5 พบว่าหลุมกัดกร่อนส่วนใหญ่มีลักษณะค่อนข้างทรงกลมเมื่อมองจากด้านบน (Top view) และเมื่อพิจารณาภาพตัดขวาง (Side view/Cross-section) พบลักษณะที่บ่งชี้ความเป็นไปได้ของการเติบโตของหลุมทั้งในแนวตั้ง (Vertical propagation) และการกัดเซาะใต้ผิวบางส่วนในแนวนอน (Sideway propagation หรือ undercutting) ลักษณะดังกล่าวสอดคล้องกับพฤติกรรมของ pitting corrosion ที่ผลิตภัณฑ์การกัดกร่อนอาจปกคลุมบริเวณปากหลุม ทำให้สภาวะภายในหลุมมีความแตกต่างจากสภาวะภายนอก และอาจเอื้อต่อการเกิดสภาวะกรดหรือความเข้มข้นเฉพาะจุดภายในหลุม

ภาพที่ 5 ภาพ Side View/Cross-section การวิเคราะห์ทางสัณฐานวิทยา (Morphology) ของหลุม  
(รูปซ้าย: Top View ด้านสัมผัสผลิตภัณฑ์ และ รูปขวา: Side View/Cross-section ความหนาเดิม 4 มม.)

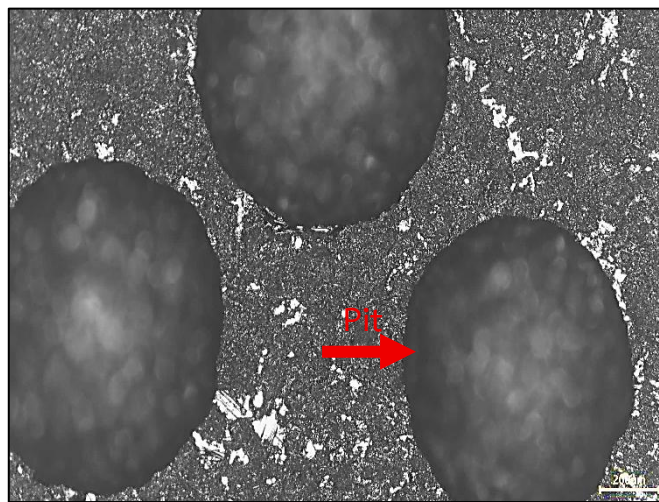
ชิ้นงานตัวอย่างถูกตัดจากบริเวณก้นถังในตำแหน่งที่ตรวจพบการกัดกร่อนรุนแรง จากนั้นทำการเตรียมผิวโดยขัดทำความสะอาดเพื่อลดคราบตะกอนและสิ่งสกปรกออกให้มากที่สุด พร้อมทั้งหลีกเลี่ยงไม่ให้เกิดการเปลี่ยนแปลงสภาพผิวโลหะดั้งเดิมเกินจำเป็น ก่อนนำไปตรวจสอบด้วยกล้องจุลทรรศน์แบบใช้แสง (optical microscope) ที่กำลังขยายเหมาะสมสำหรับการสังเกตลักษณะรอยกัดกร่อน ผลการตรวจสอบด้วยกล้องจุลทรรศน์ ดังแสดงในรูปที่ 6 พบหลุมกัดกร่อนทรงค่อนข้างกลมหลายตำแหน่งกระจายอยู่บนพื้นผิวโลหะอย่างชัดเจน ลักษณะดังกล่าวยืนยันได้อย่างมีนัยสำคัญว่าความเสียหายบริเวณก้นถังเป็นการกัดกร่อนแบบรูเข็ม (pitting corrosion) มีใช้ร่อยรอยการกระแทกเชิงกลหรือข้อบกพร่องที่เกิดจากกระบวนการผลิตผิวหน้าวัสดุเดิม อีกทั้งผลการสังเกตในระดับจุลภาคยังสอดคล้องกับการประเมินในระดับภาพถ่ายแบบมาโคร (macro) ดังแสดงในรูปที่ 3 ที่พบหลุมขนาดปานกลางถึงขนาดใหญ่จำนวนมาก ซึ่งมีศักยภาพในการลดความหนาที่มีประสิทธิภาพของแผ่นก้นถัง และเพิ่มความเสี่ยงต่อการรั่วซึมระหว่างการใช้งานในระยะยาวของถังดังกล่าว

ภาพที่ 6 ภาพขยายลักษณะหลุมกัดกร่อนแบบรูเข็มบริเวณก้นถังบนชิ้นงานตัวอย่างด้วยกล้องจุลทรรศน์แบบใช้แสง

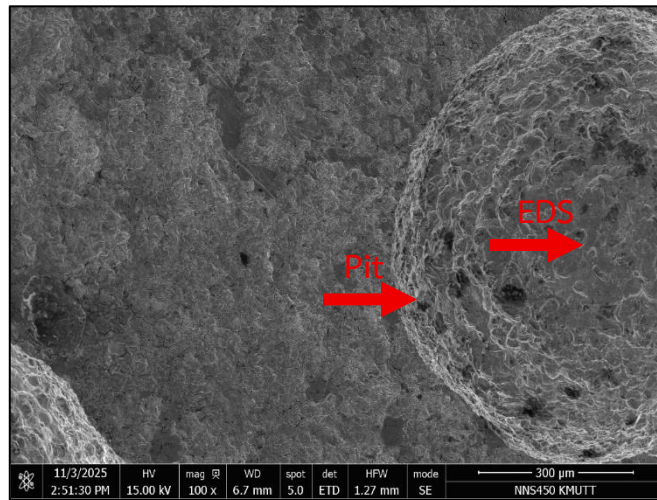
วิธีการดำเนินงาน ชิ้นงานตัวอย่างถูกตัดจากบริเวณก้นถังในตำแหน่งที่ตรวจพบการกัดกร่อนแบบรูเข็มรุนแรง จากนั้นทำความสะอาดผิวหน้า โดยระมัดระวังไม่ให้เกิดการเปลี่ยนรูปผิวโลหะเดิมมากเกินไป ก่อนนำไปตรวจสอบด้วยกล้องจุลทรรศน์อิเล็กตรอนแบบส่องกราด (SEM) การถ่ายภาพใช้ค่าศักย์เร่งลำอิเล็กตรอน 15 kV กำลังขยายประมาณ 100× โดยบันทึกภาพพื้นผิวบริเวณหลุมกัดกร่อนและผิวโลหะโดยรอบ เพื่อศึกษาสัณฐานวิทยาของหลุม (pit morphology) ดังแสดงในภาพที่ 7 ผลการตรวจสอบด้วย SEM และ EDS แสดงให้เห็นอย่างชัดเจนว่าความเสียหายบริเวณก้นถังเป็นการกัดกร่อนแบบรูเข็ม (pitting corrosion) เฉพาะที่ (localized corrosion) โดยภาพ SEM แสดงลักษณะปากหลุมที่มีทรงเกือบกลม ขอบหลุมชัดเจน และแยกตัวออกจากพื้นผิวโลหะโดยรอบ ซึ่งเป็นลักษณะจำเพาะของ pitting ในเหล็กกล้าไร้สนิม นอกจากนี้ การกระจายตัวของหลุมกัดกร่อนบนผิวในบริเวณก้นถังยังสอดคล้องกับผลการประเมินในระดับมาโครที่พบหลุมขนาดเล็ก ปานกลาง และใหญ่กระจายตัวอยู่เป็นจำนวนมาก

ภาพที่ 7 ภาพ SEM พื้นผิวบริเวณหลุมกัดกร่อนและผิวโลหะโดยรอบ

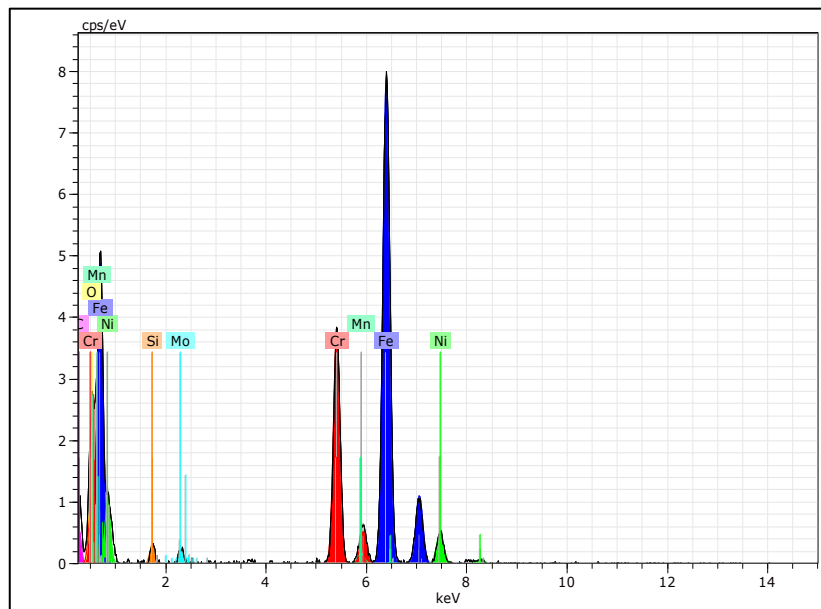
เพื่อวิเคราะห์องค์ประกอบเคมีในบริเวณหลุมและเนื้อโลหะฐานร่วมกัน ได้ทำการวัดด้วย EDS ควบคู่กับ SEM โดยเก็บข้อมูลทั้งในรูปแบบสเปกตรัมในรูปแบบแผนที่การกระจายตัวของธาตุ (elemental mapping) สำหรับธาตุหลัก โครเมียม (Chromium; Cr), นิกเกิล (Nickel; Ni), เหล็ก (Iron; Fe), โมลิบดีนัม (Molybdenum; Mo), คาร์บอน (Carbon; C), ออกซิเจน (Oxygen; O), ซิลิคอน (Silicon; Si) และแมงกานีส (Manganese; Mn) ดังแสดงใน ภาพที่ 8 และภาพที่ 9 ตามลำดับ โดยพบว่า ธาตุ C และ O เป็นคราบหรือผลิตภัณฑ์กัดกร่อน ไม่ใช่องค์ประกอบหลักของวัสดุ

ภาพที่ 8 สเปกตรัม EDS แสดงองค์ประกอบเคมีบริเวณหลุมกัดกร่อนจากรูปที่ 7 และเนื้อโลหะฐานที่กั้นถึง

ผลการวิเคราะห์องค์ประกอบธาตุบริเวณเนื้อโลหะฐาน (Base Metal) ใกล้เคียงกับจุดที่เกิดหลุมกัดกร่อน ด้วยเทคนิค EDS แสดงผลดังปรากฏใน ตารางที่ 1 ข้อมูลที่ตรวจพบเผยให้เห็นประเด็นที่มีนัยสำคัญ องค์ประกอบหลักของโครเมียม (Cr) อยู่ที่ระดับประมาณ 16.18 – 17.07 wt.% และนิกเกิล (Ni) อยู่ที่ระดับ 6.49 – 6.84 wt.% ในขณะที่ตรวจพบโมลิบดีนัม (Mo) ในระดับต่ำมาก (< 0.7 wt.%) ซึ่งบ่งชี้ว่าวัสดุไม่ใช่เกรด 316

อย่างไรก็ตาม เมื่อเปรียบเทียบกับสัดส่วนองค์ประกอบดังกล่าวกับช่วงองค์ประกอบของเหล็กกล้าไร้สนิมเกรด 304 ตามมาตรฐาน ASTM A240/A240M ซึ่งกำหนดช่วงปริมาณนิกเกิลไว้ที่ประมาณ 8.0–10.5 wt.% พบว่าค่าปริมาณนิกเกิลที่ตรวจวัดได้จาก SEM-EDS บริเวณชิ้นงานเกินมีค่าประมาณ 6.49–6.84 wt.% ซึ่งต่ำกว่าช่วงที่คาดหวังสำหรับเกรด 304 (ASTM International, 2022) ผลดังกล่าวบ่งชี้ความเป็นไปได้ว่าวัสดุอาจมีองค์ประกอบแตกต่างจากเกรด 304 มาตรฐาน หรือค่าที่วัดได้อาจได้รับอิทธิพลจากสภาพผิว ผลึกภัณฑ์การกัดกร่อน หรือข้อจำกัดของเทคนิค SEM-EDS ซึ่งเป็นการวิเคราะห์เชิงกึ่งปริมาณ ดังนั้น ผล EDS ในงานนี้จึงควรใช้เป็นหลักฐานสนับสนุนสมมติฐานด้านวัสดุเท่านั้น และควรยืนยันเพิ่มเติมด้วย OES, PMI หรือ Mill Certificate ก่อนสรุปอย่างเป็นทางการว่าวัสดุไม่เป็นไปตามข้อกำหนด

ผล SEM-EDS บ่งชี้ว่าบริเวณที่ตรวจวัดมีปริมาณนิกเกิล (Ni) ประมาณ 6.49–6.84 wt.% ซึ่งต่ำกว่าช่วงองค์ประกอบที่กำหนดสำหรับเหล็กกล้าไร้สนิมเกรด 304 ตาม ASTM A240/A240M อย่างไรก็ตาม เนื่องจาก SEM-EDS เป็นเทคนิคเชิงกึ่งปริมาณและมีความไวต่อสภาพผิว ผลดังกล่าวจึงควรใช้เป็นหลักฐานเบื้องต้นในการตั้งสมมติฐานด้านวัสดุ และควรยืนยันเพิ่มเติมด้วย OES, PMI หรือ Mill Certificate ก่อนสรุปสถานะวัสดุอย่างเป็นทางการ

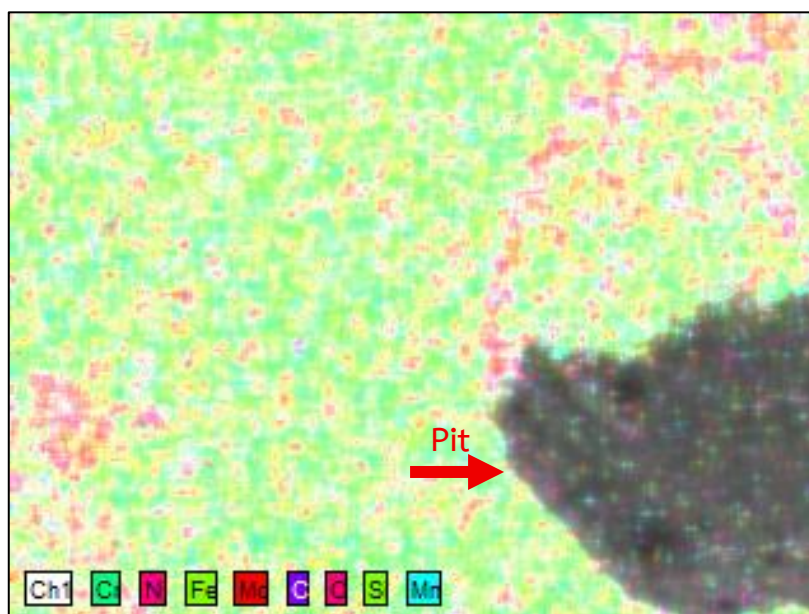
ภาพที่ 9 แผนที่การกระจายตัวของธาตุ (EDS elemental mapping) บริเวณหลุมกัดกร่อนที่ก้นถัง สำหรับธาตุ Cr, Ni, Fe, Mo, C, O, Si และ Mn

นอกจากนี้ การปรากฏของธาตุคาร์บอน (C) และออกซิเจน (O) ในระดับค่อนข้างสูงบริเวณผิวและภายในหลุมกัดกร่อน บ่งชี้ถึงการก่อตัวของผลิตภัณฑ์การกัดกร่อนและสิ่งตกค้างบนผิวโลหะ ซึ่งมีแนวโน้มทำให้สภาวะภายในหลุมมีความเป็นกรดสูงขึ้น และเร่งให้เกิดกลไกการกัดกร่อนแบบ self-catalytic ตามที่รายงานไว้ในวรรณกรรมด้าน pitting corrosion ของเหล็กกล้าไร้สนิมอสเทนนิติก เมื่อเชื่อมโยงข้อมูลจาก SEM-EDS เข้ากับผลการแจกแจงขนาดเส้นผ่านศูนย์กลางของหลุมในระดัมาโครที่กั้นถึง จะพบว่าความเสียหายไม่ได้จำกัดอยู่เฉพาะหลุมขนาดเล็ก แต่มีหลุมขนาดปานกลางถึงขนาดใหญ่ในสัดส่วนที่สูง ซึ่งส่งผลให้ความหนาที่มีประสิทธิภาพ (effective thickness) ของแผ่นกั้นถึงลดลงและเพิ่มจุดรวมความเค้นเฉพาะที่ ส่งผลกระทบโดยตรงต่อความสามารถรับแรงดันของเหลวและความน่าเชื่อถือเชิงโครงสร้างของถังในระยะยาว

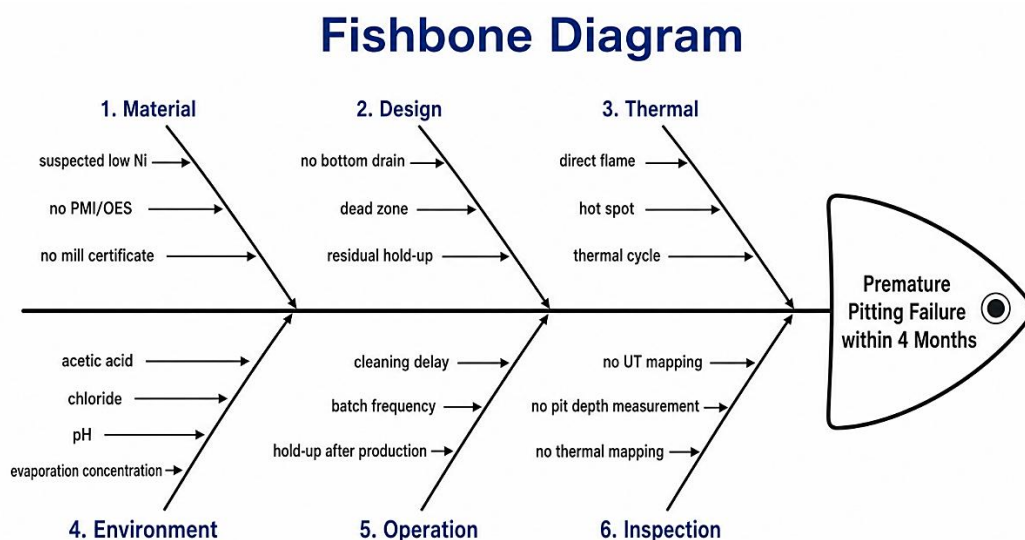
เพื่อให้การอภิปรายผลมีความเป็นระบบและสอดคล้องกับแนวทางการวิเคราะห์สาเหตุรากของความเสียหาย (Root Cause Analysis) งานศึกษานี้จึงสังเคราะห์หลักฐานจากการตรวจพินิจด้วยสายตา การกระจายตัวของหลุมกัดกร่อน การตรวจสอบสัณฐานวิทยาของหลุมด้วย OM และ SEM รวมถึงผลการวิเคราะห์องค์ประกอบด้วย SEM-EDS ร่วมกับข้อมูลสภาวะการใช้งานจริงของถัง แล้วจัดกลุ่มปัจจัยที่เกี่ยวข้องในรูปแบบ Fishbone Diagram ดังแสดงในภาพที่ 10

แผนภาพดังกล่าวแสดงให้เห็นว่า ความเสียหายของถังไม่ได้เกิดจากปัจจัยใดปัจจัยหนึ่งเพียงลำพัง แต่เกิดจากความสัมพันธ์ของหลายปัจจัย ได้แก่ วัสดุ การออกแบบ การใช้งาน สภาพแวดล้อมของกระบวนการ ความร้อน และการตรวจสอบ/ควบคุมคุณภาพ โดยแต่ละปัจจัยมีบทบาทสนับสนุนให้เกิดการสลายตัวของฟิล์มพาสซีฟและการพัฒนาของการกัดกร่อนแบบรูเข็มบริเวณก้นถัง

ภาพที่ 10 Fishbone Diagram แสดงปัจจัยที่เกี่ยวข้องกับความเสียหายแบบ pitting corrosion ของก้นถัง

จาก Fishbone Diagram จะเห็นได้ว่าปัจจัยแต่ละกลุ่มมีความเชื่อมโยงกันเป็นลำดับเหตุและผล กล่าวคือ การไม่มี bottom drain ทำให้เกิด residual hold-up หลังการผลิตและการล้างถัง ขณะที่การให้ความร้อนด้วยเปลวไฟโดยตรงจาก แก๊ส LPG อาจทำให้ของเหลวตกค้างบริเวณก้นถังได้รับความร้อนซ้ำจนเกิดการระเหยและเพิ่มความเข้มข้นเฉพาะจุดของกรดหรือสิ่งเจือปน เมื่อรวมกับความเป็นไปได้ของวัสดุที่มีความต้านทานการกัดกร่อนต่ำกว่าที่คาดการณ์ จึงทำให้สภาวะบริเวณก้นถังเหมาะสมต่อการเริ่มต้นและการเติบโตของ pitting corrosion ได้รวดเร็วยิ่งขึ้น
