# การย้อนรอยอุบัติเหตุซ้ำซ้อนรถทัวร์ชนท้ายรถบรรทุกกึ่งพ่วงในจังหวัดนครศรีธรรมราช

## Reversing the Occurrence of Double Road Accidents: A Tour Bus Collision with a Semi – Trailer Truck in Nakhon Si Thammarat Province

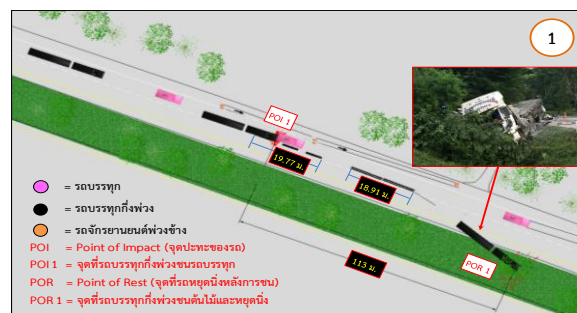
การจำลองสถานการณ์อุบัติเหตุจราจรของรถด้วยซอฟต์แวร์ CAD ZONE จากการลงพื้นที่เก็บข้อมูลปัจจัยการเกิดอุบัติเหตุทั้ง 3 ปัจจัย ได้แก่ ปัจจัยด้านถนน ปัจจัยด้านรถ และปัจจัยด้านคน โดยอุบัติเหตุเกิดขึ้นเมื่อวันที่ 10 สิงหาคม 2559 บนทางหลวงแผ่นดินหมายเลข 41 บริเวณหลักกิโลเมตรที่ 320+800 หมู่ที่ 9 ตำบลท่าโพธิ์ อำเภอจุฬาภรณ์ จังหวัดนครศรีธรรมราช ข้อมูลที่ได้ทำให้สามารถจำลองผังลำดับการเกิดอุบัติเหตุแสดงในรูปที่ 3 และรูปที่ 4 ซึ่งแบ่งลำดับการชนได้ 5 ช่วง ดังนี้

4.1.1 จากการสัมภาษณ์ผู้ขับขี่รถบรรทุก เมื่อถึงบริเวณจุดเกิดเหตุเวลาประมาณ 4.00 น. ผู้ขับขี่รถบรรทุกมองไม่เห็นรถจักรยานยนต์พ่วงข้างที่อยู่ตรงหน้า (เนื่องจากไม่เห็นไฟท้ายรถจักรยานยนต์พ่วงข้าง) ทำให้ต้องเบรกรถอย่างกะทันหัน

4.1.2 เป็นเหตุให้รถบรรทุกกึ่งพ่วง ที่ขับตามหลังมาชนท้ายรถบรรทุก แล้วเสียหลักลงไปชนต้นไม้บริเวณร่องน้ำกลางถนน ทำให้ผู้ขับขี่รถบรรทุกกึ่งพ่วงบาดเจ็บสาหัส 1 คน

ภาพที่ 3 ผังลำดับการเกิดอุบัติเหตุ 1 รถบรรทุกกึ่งพ่วงชนท้ายรถบรรทุก

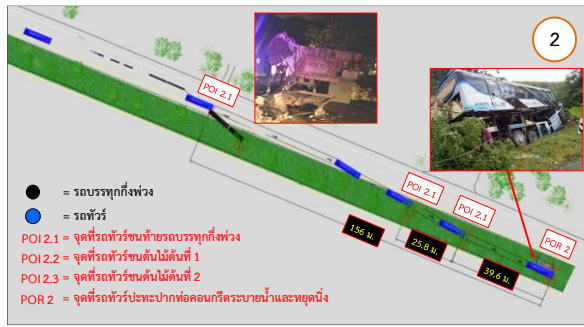
4.1.4 เมื่อเวลาผ่านไปประมาณ 30 นาที รถทัวร์โดยสารประจำทาง กรุงเทพฯ-ยะลา-เบตง ขับมาในเลนขวาด้วยความเร็ว ประกอบกับเป็นเวลากลางคืน ไม่มีแสง

ไฟบริเวณข้างทาง และมองไม่เห็นท้ายรถบรรทุกกึ่งพ่วงที่ยื่นออกมาจากเส้นไหล่ทางประมาณ 1 เมตร ทำให้รถทัวร์โดยสารชนท้ายรถบรรทุกกึ่งพ่วง เป็นเหตุให้ผู้ขับขี่รถทัวร์และผู้ขับขี่รถทัวร์กระแทกเสียชีวิตทันทีขณะเกิดการชน

4.1.5 จากการตรวจสอบเมื่อผู้ขับขี่เสียชีวิตขณะเกิดเหตุทำให้ไม่มีการห้ามล้อรถทัวร์ รถจึงเสียหลักลงร่องน้ำกลางถนน เฉี่ยวชนต้นไม้และหยุดที่ปากท่อคอนกรีตระบายน้ำ จากอุบัติเหตุที่เกิดขึ้นเป็นเหตุให้มี

ผู้เสียชีวิตทั้งหมด 2 คน บาดเจ็บสาหัส 4 คน และบาดเจ็บเล็กน้อย 17 คน ดังแสดงในตารางที่ 1 ข้อค้นพบหลังการลงพื้นที่พบว่า 1) บริเวณท้ายรถบรรทุกกึ่งพ่วงหลังเกิดอุบัติเหตุส่งผลให้ไฟท้ายรถดับดังแสดงในรูปที่ 4 (จากภาพถ่ายของพนักงานสอบสวนสถานีตำรวจภูธรอำเภอจุฬาภรณ์) 2) อุบัติเหตุนั้นชนท้ายรถบรรทุกกึ่งพ่วงเป็นอุบัติเหตุซ้ำซ้อน เนื่องเป็นอุบัติเหตุของรถขนาดใหญ่ ทำให้อุปกรณ์ในการจัดการป้องกันพื้นที่อุบัติเหตุ ไม่เพียงพอและไม่ถูกควบคุมอย่างเคร่งครัด

ภาพที่ 4 ผังลำดับการเกิดอุบัติเหตุ 2 รถทัวร์ชนท้ายรถบรรทุกกึ่งพ่วง

1) รถบรรทุกกึ่งพ่วง ไฟท้ายรถบรรทุกกึ่งพ่วงควรติดตั้งให้มีความสว่างตลอดเวลาเนื่องจากในหลายกรณีที่เกิดอุบัติเหตุ มีรถจำนวนไม่น้อยที่มาจาก

2) ควรมีการจัดการด้านความปลอดภัยในพื้นที่ที่เกิดอุบัติเหตุอย่างเคร่งครัด เพื่อเป็นการป้องกันการเกิดอุบัติเหตุซ้ำซ้อนดังแสดงในรูปที่ 8 ซึ่งภาครัฐสามารถกำหนดนโยบายสำหรับหน่วยงานที่เกี่ยวข้องในการจัดการด้านความปลอดภัยบริเวณพื้นที่ที่เกิดอุบัติเหตุเพื่อเป็นการพัฒนามาตรฐานการปฏิบัติงานเช่นเดียวกันทั้งประเทศให้ดียิ่งขึ้นได้ [14]

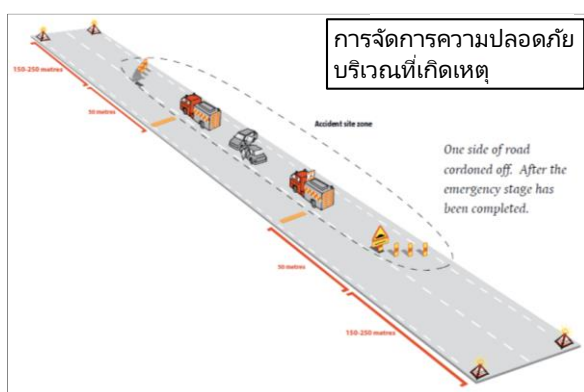
ภาพที่ 8 การจัดการพื้นที่และแนวป้องกันอุบัติเหตุซ้ำซ้อน
