## การประยุกต์ใช้ DMAIC ในการเชื่อมซ่อมโครงสร้างเตาเผาสุญญากาศ ที่ทำจากเหล็กกล้าไร้สนิม SS310S

### Application of DMAIC to Repair Welding of Vacuum Furnace Structures Made of SS310S Stainless Steel

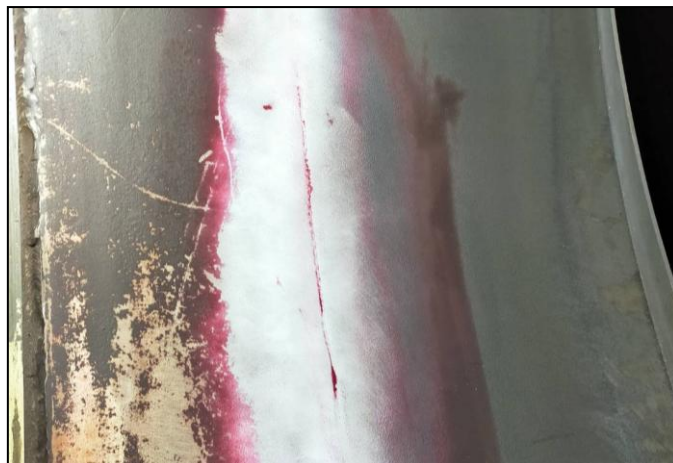
รูปที่ 2 บริเวณผนังด้านในใกล้ปากทางเข้าที่ตรวจพบรอยแตกร้าวก่อนทำการเชื่อมซ่อม

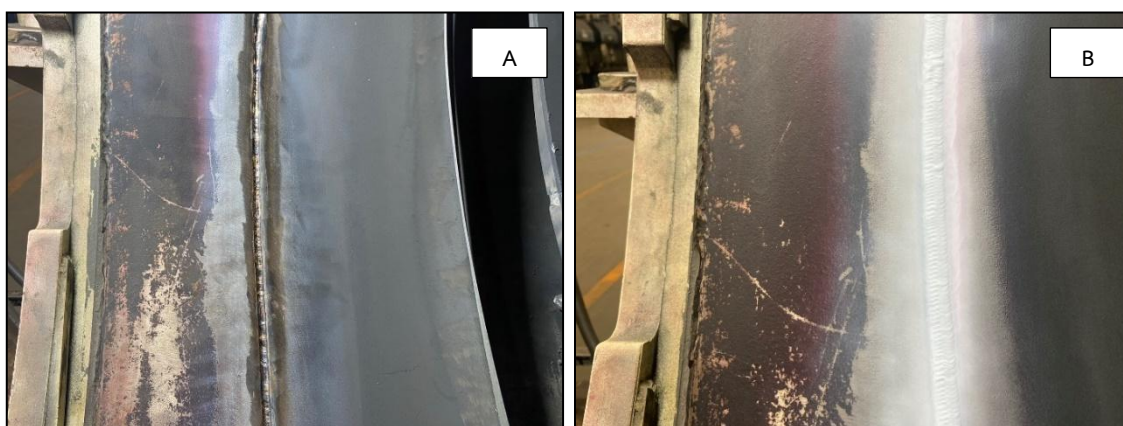
ในการทดลองเชื่อมซ่อมโครงสร้าง เหล็กกล้าไร้สนิมเกรด SS310S ได้ดำเนินการตาม WPS ที่กำหนด โดยควบคุมตัวแปรที่สำคัญ แสดงในตารางที่ 4 ผลการตรวจสอบแนวเชื่อมหลังการเชื่อม ดังแสดงในรูปที่ 7 (ซ้าย) แสดงให้เห็นแนวเชื่อมราก (Root Pass) ซึ่งหลังจากการเชื่อมและเย็นตัว ไม่พบรอยแตกร้าว ซึ่งแสดงให้เห็นว่าโครงสร้างของแนวเชื่อมชั้นแรกสามารถต้านทานการแตกร้าวได้ดี และ จากรูปที่ 7 (ขวา) แสดงให้เห็นแนวเชื่อมทับหน้า (Cover Pass) หลังจากทำการตรวจสอบด้วยสารแทรกซึม (Penetrant Testing; PT) ซึ่งยืนยันว่า ไม่มีรอยแตกร้าวปรากฏในแนวเชื่อม แสดงให้เห็นว่าการควบคุมพารามิเตอร์การเชื่อมและการเลือกใช้โลหะเติมที่เหมาะสมช่วยลดปัญหาการแตกร้าวได้อย่างมีประสิทธิภาพ การเลือกใช้โลหะเติมเกรด ER309L ในชั้น 1-3 เป็น "ชั้นบัฟเฟอร์ (Buffer Layer)" ทางโลหการ เพื่อปรับโครงสร้างจุลภาคของแนวเชื่อม ก่อนที่จะเชื่อมแนวทับหน้า (Cover Pass) ด้วยโลหะเติมเกรด ER310 (ชั้น 4) เพื่อให้ได้สมบัติที่ผิวหน้าตรงตามวัสดุเดิม (SS310S) ซึ่งต้องทนอุณหภูมิสูง

รูปที่ 7 แนวเชื่อมราก (Root Pass) ไม่พบรอยแตกร้าว (A) และ แนวเชื่อมทับหน้า (Cover Pass) ไม่พบรอยแตกร้าว (B)
