# การประยุกต์ใช้การวิเคราะห์อาการขัดข้องและผลกระทบเพื่อ ปรับปรุงระบบการบำรุงรักษาเครื่องตีเกลียวเส้นด้าย กรณีศึกษา บริษัทผลิตเส้นด้าย

## Applied Failure Modes and Effects Analysis for Improve Maintenance System for Yarn Twisting Machine: A Case Study of Yarn Manufacturing

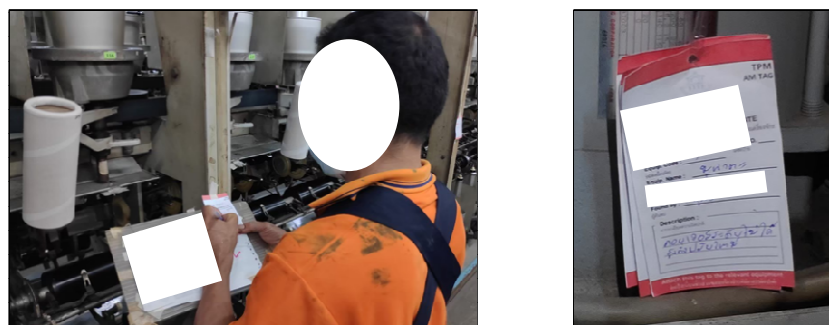
(2) เมื่อพบจุดผิดปกติ เช่น ขาบังคับหลอดผิด รางชักโกด์จาระบีแห้ง เพลาฟีดโลเลอร์เป็นสนิม โกด์สายติดที่ตัวดัม ให้ทำการติดป้ายสิ่งผิดปกติหรือเรียกว่าใบ TAG TPM คือป้ายแสดงจุดบกพร่องเป็นการควบคุมด้วยการมองเห็น (Visual Control) ที่ใช้ในการบำรุงรักษาด้วยตนเอง โดยให้พนักงานระบุรหัสเครื่องจักร ชื่อเครื่องจักร วันที่พบ ผู้ค้นพบ รายละเอียดความผิดปกติ และวิธีแก้ไขดังรูปที่ 4

Figure 4 Examples of labeling abnormalities in various areas of machinery

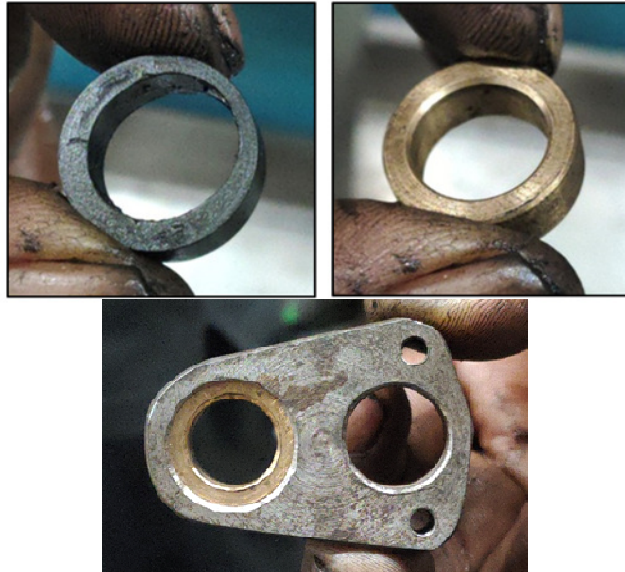
**Figure 7** Plastic bushing is deteriorate (left) brass bushing (right) Ready-assembled brass guide bushings (bottom)

(2) การแก้ไขปัญหในหัวข้อรางชักไกด์เส้นในระหว่างการผลิตซึ่งส่งผลให้ลูกด้ายเกิดเป็นของเสีย ได้แก่ รูปทรงไม่สวย ไขว้หัว-ท้ายหลุด แก้ไขปัญหาโดยการเปลี่ยนวัสดุของตัวบุทรงชักไกด์จากพลาสติกให้เป็นทองเหลือง ที่สามารถทนความร้อนจากการเสียดสีได้ดีกว่าพลาสติก และรูปบุทรงชักไกด์ที่เป็นทองเหลืองที่พร้อมนำไปใช้งานแสดงดังรูปที่ 7

3.2 รูปทรงไม่สวย มีของเสียที่ลดลงอย่างมีนัยสำคัญเนื่องจากการวิเคราะห์การแก้ไขปัญหาคอเสื้อเฉพาะเรื่องในหัวข้อคอเสื้อคอเสื้อ กระโดด ที่เป็นผลทำให้เกิดของเสียรูปทรงไม่สวยและไขว้หัว-ท้ายหลอด เมื่อมีการปรับปรุงโดยการเปลี่ยนวัสดุของตัวบุทรงซีกคอเสื้อจากพลาสติกให้เป็นทองเหลืองที่สามารถทนความร้อนจาก

การเสียดสีได้ดีกว่าพลาสติก และช่วยลดการสึกหรอของตัวบูทรางชักโกด์ จึงส่งผลให้ของเสียรูปทรงไม่สวย หลังการปรับปรุงลดลงอย่างมีนัยสำคัญ
