**การเพิ่มประสิทธิภาพกระบวนการผลิตชิ้นส่วนรถแทรกเตอร์  
ด้วยเทคนิควิศวกรรมอุตสาหกรรม: กรณีศึกษาโรงงานผลิตชิ้นส่วนยานยนต์**

**Increase of Production Efficiency of Tractor Part by Industrial Engineering Technique:  
A Case Study of Automotive Part Factory**

**อัญญารัตน์ ประสันใจ\* และ สมพร วงษ์เพ็ง**

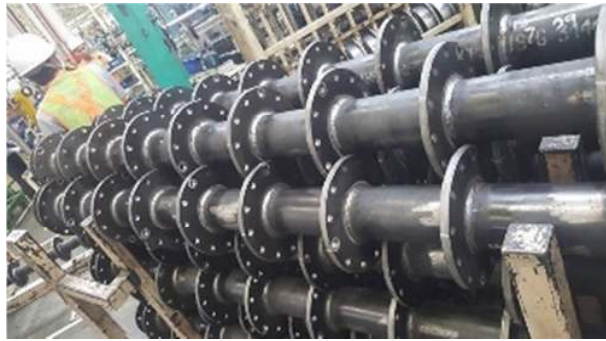
รูปที่ 3 ชั้นงานหน้าแปลน รุ่น RX175-E เชื่อมประกอบกับชิ้นส่วนฟวงของรถแทรกเตอร์

การศึกษาระบวนการปฏิบัติงานจริงของพนักงาน ซึ่งขั้นตอนการผลิตชิ้นงานหน้าแปลน รุ่น RX175- E ประกอบขั้นตอนต่างๆ แสดงดังรูปที่ 2 ได้แก่ การเตรียมชิ้นงานชิ้นงานก่อนการผลิต การปั๊มเจาะรูขนาด 74 มิลลิเมตร การปั๊มเจาะรูขนาด 13 มิลลิเมตร จำนวน 12 รู โดยเจาะครั้งละ 6 รู จำนวน 2 ครั้ง การปั๊มตัดขอบชิ้นงาน การตรวจสอบชิ้นงาน และการจัดเก็บ จากนั้นจึงนำชิ้นงานหน้าแปลนดังกล่าวไปเชื่อมประกอบกับชิ้นส่วนพวงของรถแทรกเตอร์ แสดงดังรูปที่ 3

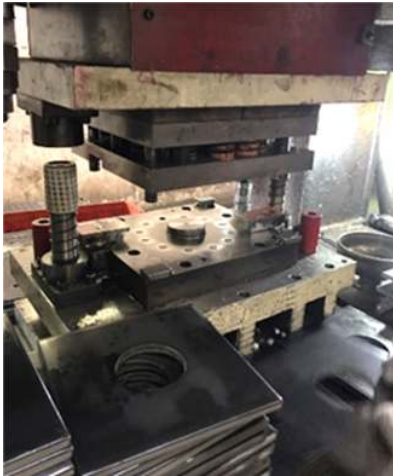
จากการสร้างแม่พิมพ์ใหม่ทำให้สามารถปั๊มเจาะรูชิ้นงาน 12 รู ใน 1 ครั้ง จากเดิมปั๊มเจาะรูชิ้นงาน 12 รู จำนวน 2 ครั้ง แสดงดังรูปที่ 6

รูปที่ 6 ชิ้นงานหน้าแปลน รุ่น RX175-E เตรียมปั๊มเจาะรู 12 รู กับแม่พิมพ์ที่ทำการปรับปรุงแล้ว

จากแนวทางการแก้ปัญหาทั้งหมดดังกล่าว จึงได้ข้อสรุปในการเลือกแนวทางแก้ไขคือ การปรับปรุงแม่พิมพ์ปั๊มโลหะที่ใช้ในปัจจุบัน จากเดิมที่ปั๊มเจาะรูชิ้นงาน 12 รู จำนวน 2 ครั้ง ให้สามารถปั๊มเจาะรูชิ้นงาน 12 รูได้ใน 1 ครั้ง โดยการสร้างแม่พิมพ์ขึ้นมาใหม่ ใช้เครื่องปั๊มขนาด 300 ตัน ที่มีอยู่แล้ว โดยใช้หลักการ PDCA [12] ในการวางแผนและติดตามการดำเนินการสร้างแม่พิมพ์ปั๊มโลหะขึ้นมาใหม่โดยอ้างอิงรายละเอียดจากแม่พิมพ์โลหะตัวเดิม แสดงดังตารางที่ 5 ซึ่งถือเป็นการปรับปรุงแบบต่อเนื่อง (Kaizen) [13] เพื่อลดขั้นตอนการผลิตชิ้นงาน เพิ่มประสิทธิภาพในการผลิต
