## การลดความสูญเสียการผลิตสายไฟรถยนต์ กรณีศึกษา : เครื่องจักร AC81 – 18

### WIRE LOSS REDUCTION CASE STUDY: MACHINE AC81 – 18

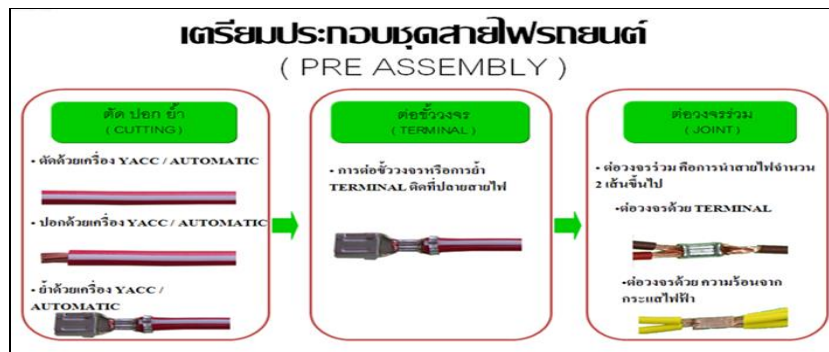
ภาพที่ 5 ลักษณะรูป Pre Assembly

จากการวิเคราะห์ปัญหาที่เกิดขึ้นในกระบวนการ พบว่า กระบวนการที่ทำให้เกิด Wire Loss มากที่สุด คือ กระบวนการตัดสายไฟ ดังภาพที่ 5

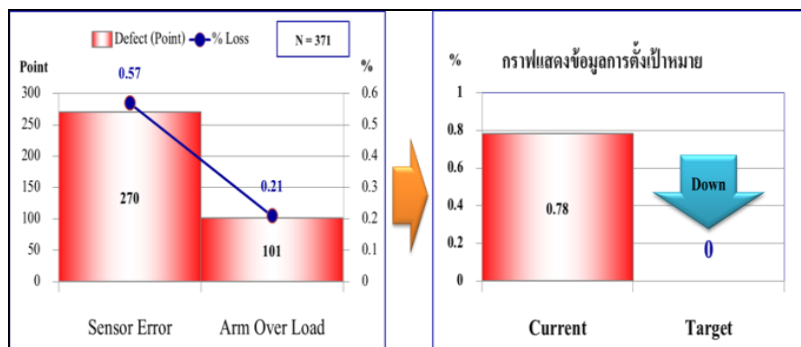
ภาพที่ 7 แสดงการเกิดปัญหาสูญเสียเมื่อเกิดการตึงระหว่างการผลิต

สายไฟที่สูญเสียเมื่อเกิดการตึงระหว่างการผลิต ซึ่งเครื่องจักรจะทำการ Feed สายไฟทั้งจำนวน 3,500 mm. + Spec. ในการตัดสายไฟ เพื่อป้องกันการเกิดปัญหาสายไฟขาดข้างในและนำสายไฟไปใช้งาน แสดงการเก็บข้อมูลการสูญเสียเมื่อเกิดการตึงระหว่างการผลิต ดังภาพที่ 7

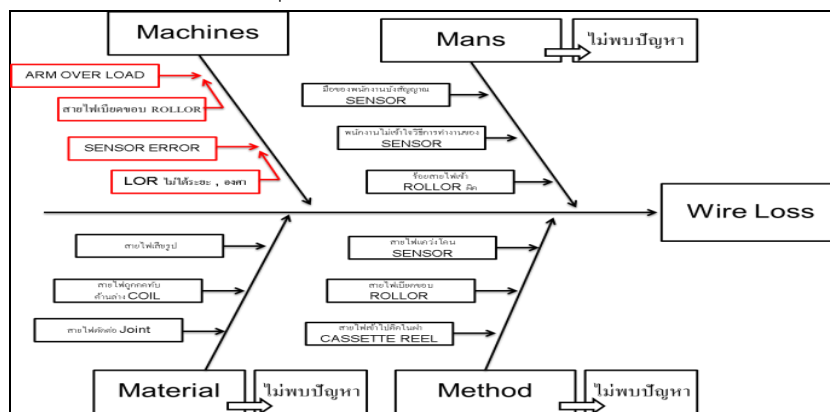
ภาพที่ 11 แสดงการวิเคราะห์ปัญหาสาเหตุของ Wire Loss

ผู้วิจัยดำเนินการวิเคราะห์กระบวนการ เพื่อหาสาเหตุการเกิดปัญหาโดยใช้ผังแสดงเหตุและผล (Cause And Effect Diagram) หรือผังก้างปลา (Fishbone Diagram) [8] [9] แจกแจงสาเหตุของปัญหาแบ่งเป็น 4 ลักษณะ คือ คน (Man) เครื่องจักร (Machines) วิธีการ (Method) วัตถุดิบ (Material) ดังภาพที่ 11

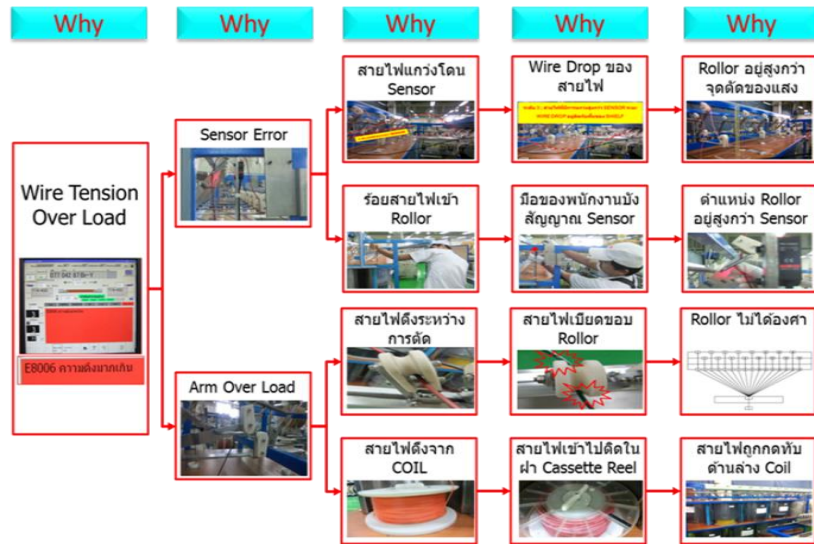
ภาพที่ 12 แสดงการวิเคราะห์ Why - Why Analysis

การวิเคราะห์กระบวนการด้วยเครื่องมือ Why - Why Analysis [10] [11] ดังภาพที่ 12

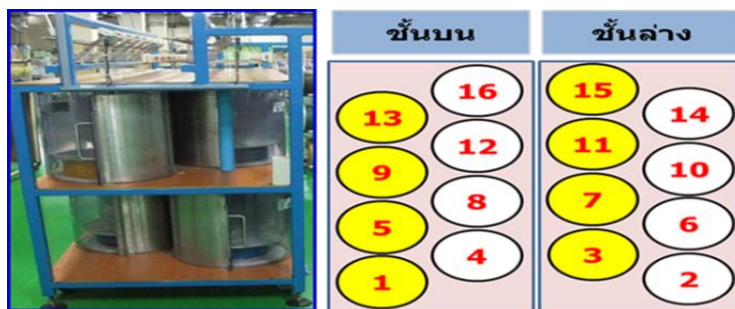
ภาพที่ 13 แสดงถึงใส่สายไฟที่เกิดปัญหา

1.1 ตำแหน่งโซนด้านหน้า พบว่า สายไฟแกว่งแต่ไม่เกิดอาการ Sensor Error ได้แก่ ถึงที่ 4, 8, 12, 16, 2, 6, 10, 14

2. ตำแหน่งโซนด้านหลัง พบว่า สายไฟแกว่งโดน Sensor และเกิดอาการ Sensor Error ทุก Coil ได้แก่ ถึงที่ 1, 5, 9, 13, 3, 7, 11, 25 ดังภาพที่ 13

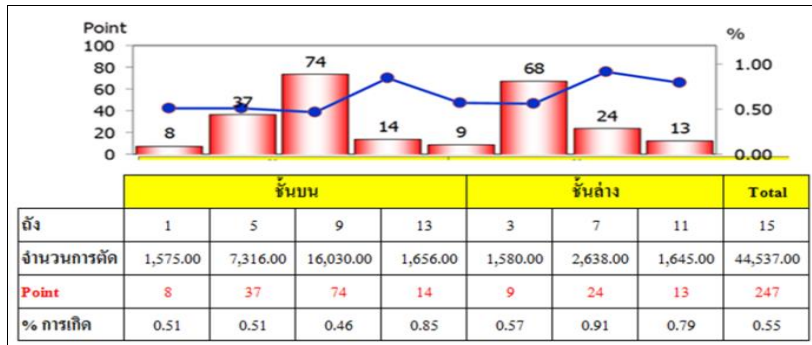
ภาพที่ 14 แสดงการเกิด Sensor Error

สรุปข้อมูลการเกิด Sensor Error ในกระบวนการตัดสายไฟ ดังภาพที่ 14

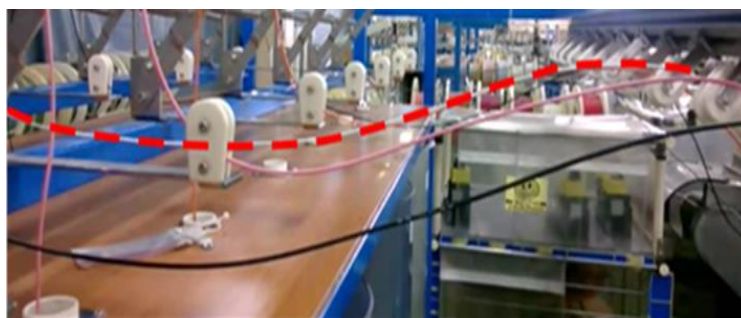
ภาพที่ 16 แสดงการแกว่งตัวของสายไฟระหว่างการตัด ระดับที่ 1

ระดับ 1 คือ ใกล้กับระดับของ Sensor ด้านบน สายไฟก่อนดึงไปตัดจะอยู่ระดับความสูงกึ่งกลางของ Roller ดังภาพที่ 16

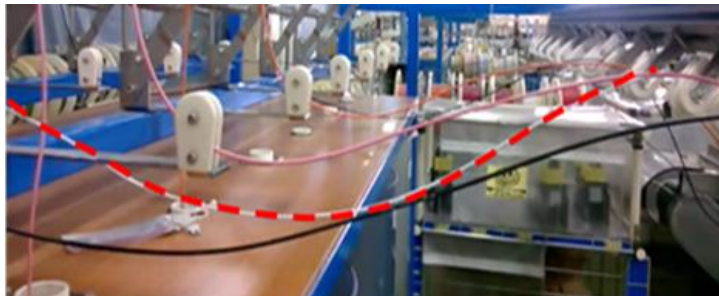
ภาพที่ 18 แสดงการแกว่งตัวของสายไฟระหว่างการตัด ระดับที่ 3

ระดับ 3 คือ สายไฟที่มีการแกว่งสูงกว่า Sensor พบว่ามีระยะ Wire Drop อยู่ติดกับพื้น ดังภาพที่ 18

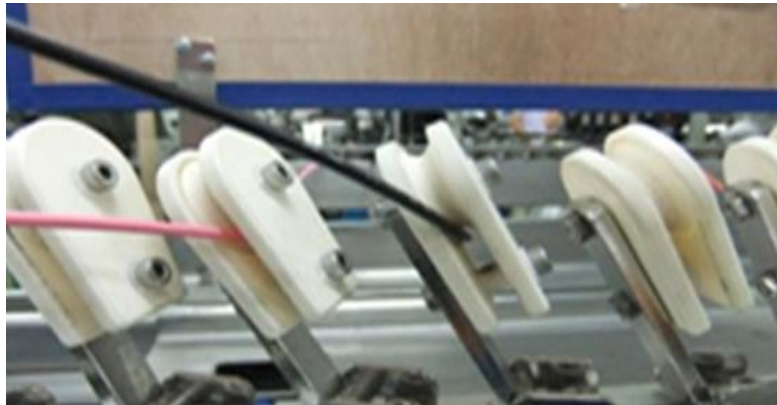
ภาพที่ 19 แสดงสายไฟเบียดขอบ Roller

(สงสัย : สายไฟแฉ่งไป โดน Sensor)
	สายไฟเสียดสีกับขอบ Roller	3.3 สายไฟอยู่กลาง Roller	สายไฟตึง (สงสัย : ตึงระหว่างการตัด)

การแก้ไขโดยออกแบบ New Roller ที่ลดการเสียดสีระหว่างสายไฟกับ Roller ทำให้ลดแรงเสียดทานระหว่างการตัดสายไฟให้มีแรงที่เท่ากันทุกมุม เพื่อลดปัญหาการตึงระหว่างการตัดสายไฟ
