## การลดของเสียในกระบวนการขึ้นรูปขนมพายชั้น กรณีศึกษาโรงงานผลิตผลิตภัณฑ์เบเกอรี่ DEFECT REDUCTION IN THE PUFF PASTRY FORMING PROCESS A CASE STUDY OF BAKERY PRODUCTION FACTORY

สุคนธ์ทิพย์ เพ็ญศิลป์<sup>1\*</sup>, ประภากร มูลเงิน<sup>2</sup><sup>1,2</sup>คณะวิศวกรรมศาสตร์และเทคโนโลยี สถาบันการจัดการปัญญาภิวัฒน์Sukonthip Permsin<sup>1\*</sup>, Praphakon Munngoen<sup>2</sup><sup>1,2</sup>Engineering and Technology Faculty, Panyapiwat Institute of ManagementE-mail: <sup>1\*</sup>sukonthipper@pim.ac.th

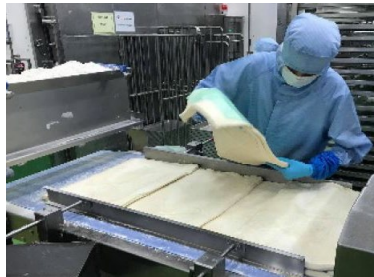
ก. เรียงแผ่นแป้งโดว์บนสายพานลำเลียง

ภาพที่ 4 อธิบายกระบวนการขึ้นรูปขนมพายชั้น

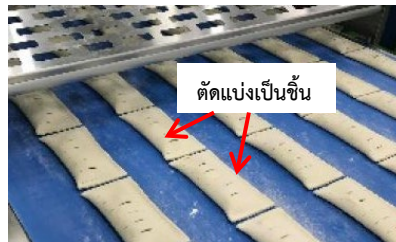
ฉ. ตัดแบ่งขนมพายเป็นชิ้น

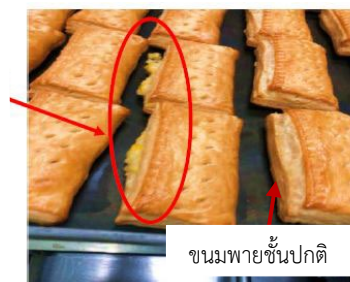
ภาพที่ 5 ของเสียจากปัญหาไส้ขนมพายชั้นทะลักด้านข้าง

ลักษณะของเสียจากปัญหาไส้ขนมพายชั้นทะลักด้านข้าง เปรียบเทียบกับขนมพายชั้นที่ปกติ (ไม่เกิดของเสีย) แสดงดังภาพที่ 5 โดยปัญหาจะเกิดหลังจากผ่านกระบวนการอบ จะมีไส้ขนมพายชั้นส่วนหนึ่งทะลักออกมาบริเวณรอยประกบด้านข้างของขนมพายชั้น

ไส้ขนมพายชั้น  
ทะลักออกมา

ขนมพายชั้นปกติ
