การวิเคราะห์ในเบื้องต้นและแก้ไขการทรุดตัวของถนนเนื่องจากภัยแล้ง  
ในพื้นที่ อ.ปากพนัง จ.นครศรีธรรมราช

**Preliminary analysis and solution for collapsed road embankment due to  
drought in Pak Phanang, Nakhon Si Thammarat**

พิสิฐ ศรีวรานันท์, ธันวา วิบูลย์ศรีณย์,  
ทวิพงษ์ สุขสวัสดิ์\* และกวิน สายประเสริฐกิจ  
กรมทางหลวงชนบท ถ.พหลโยธิน เขตบางเขน กรุงเทพฯ 10220

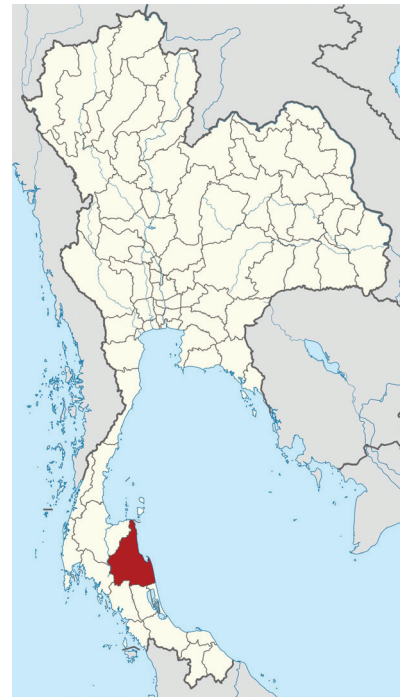
(ก) ที่ตั้งของพื้นที่ศึกษา อ.ปากพนัง จ.นครศรีธรรมราช

จากการลงพื้นที่สำรวจสภาพสายทางพบว่าถนน 2 ช่องจราจร พบการทรุดตัวตามแนวยาวของถนนด้านซ้ายทาง (เมื่อพิจารณาจาก กม.ที่ 0) เป็นระยะทางประมาณ 280 ม. (ประมาณ กม.ที่ 7 - กม.ที่ 8) และบางจุดพบรอยแตกกว้างขนาดเล็กทั้งด้านซ้ายทางและขวาทางในแนวยาวของถนน ลักษณะทางกายภาพของพื้นที่เป็นที่ราบลุ่มน้ำท่วมถึง ซึ่งโดยรวมจะเป็นพื้นที่เกษตรกรรม ประกอบด้วยทุ่งนาและสวนปาล์ม บางช่วงเป็นคูน้ำขนานข้างถนน ความลึกของคูน้ำประมาณ 3 - 5 ม. ดังแสดงในรูปที่ 1 (ค)

รูปที่ 1: ลักษณะของความเสียหาย และการทรุดตัวของทางหลวงชนบทสาย นศ.4045
